TERMO ADITIVO E MODIFICATIVO N.º 003/2019**Contrato de Concessão Patrocinada SLT n.º 008/2014****Edital De Concorrência n.º 01/2014****Protocolo n.º 464.066/19****Procedimento arbitral n.º A-280/19**

Duplicação da Rodovia dos Tamoios (SP-099) – Sub-Trecho Planalto (Km 11+500 ao 60+480)

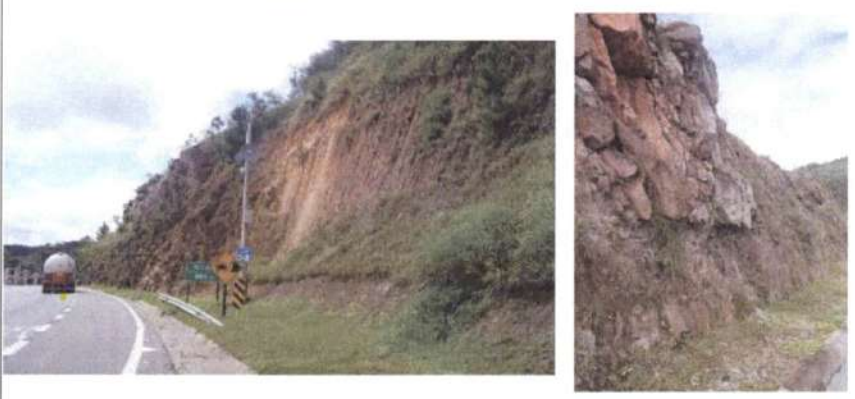
<p>DE-044.02.000.F02/022 REVC</p>

<p>Talude de transição em desconformidade com o projeto. Trecho em rocha muito fraturada.</p>
18	49+400	48+700	Norte

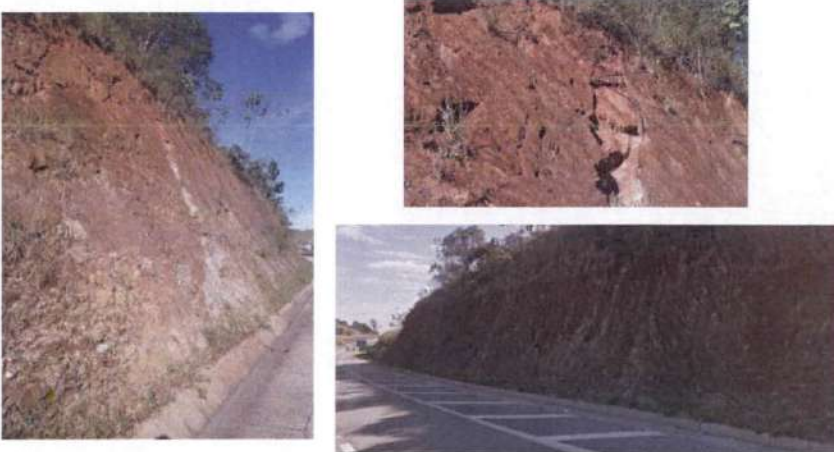
27	11+500	11+700	Norte	  <p>DE-044.01.000.F02/01 REVA</p>

<p>Não foi realizada a contenção prevista em projeto.</p>
28	27+100	OAL	Sul

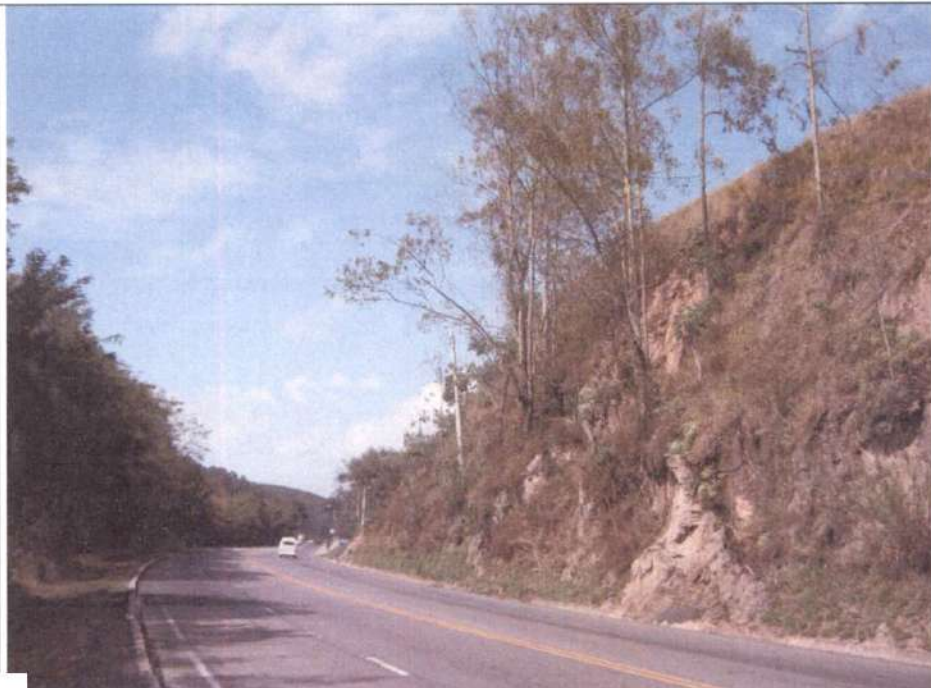
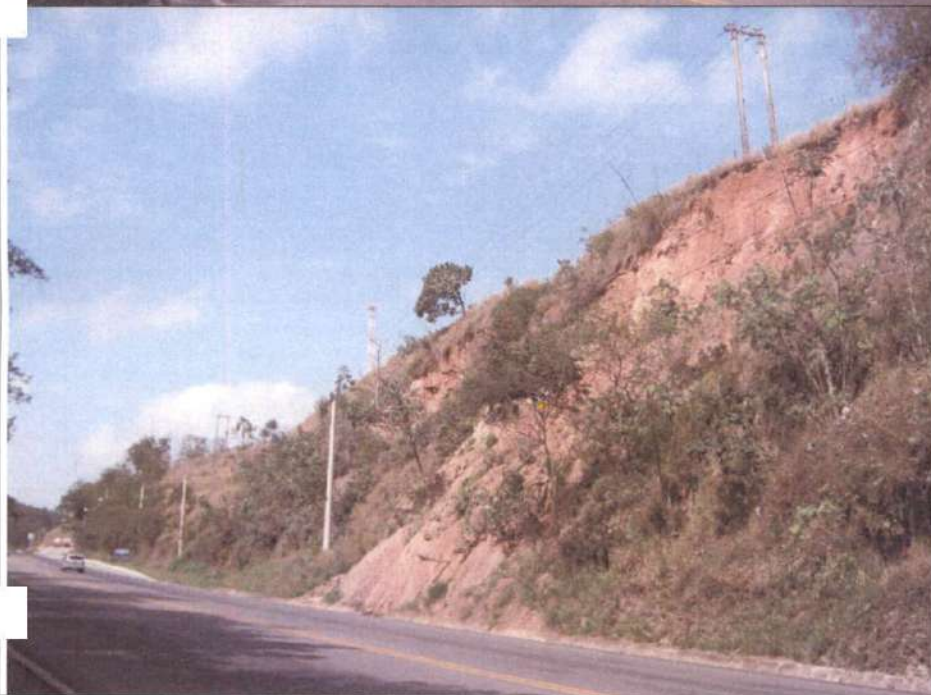
Talude de corte instável, apresentando processos erosivos devido a ausência de drenagem superficial e controle de parâmetros geométricos.

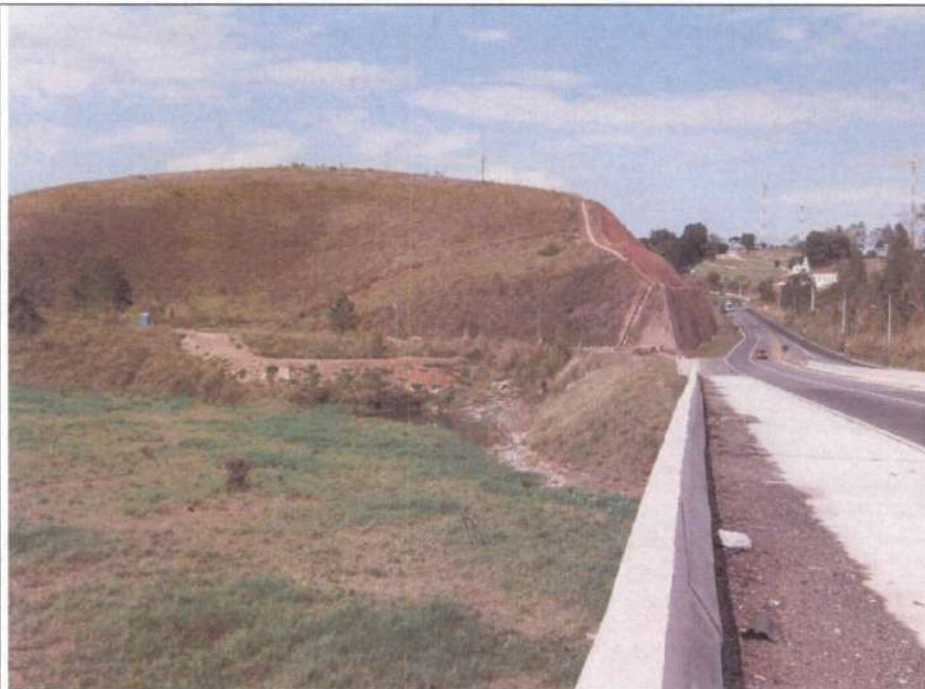
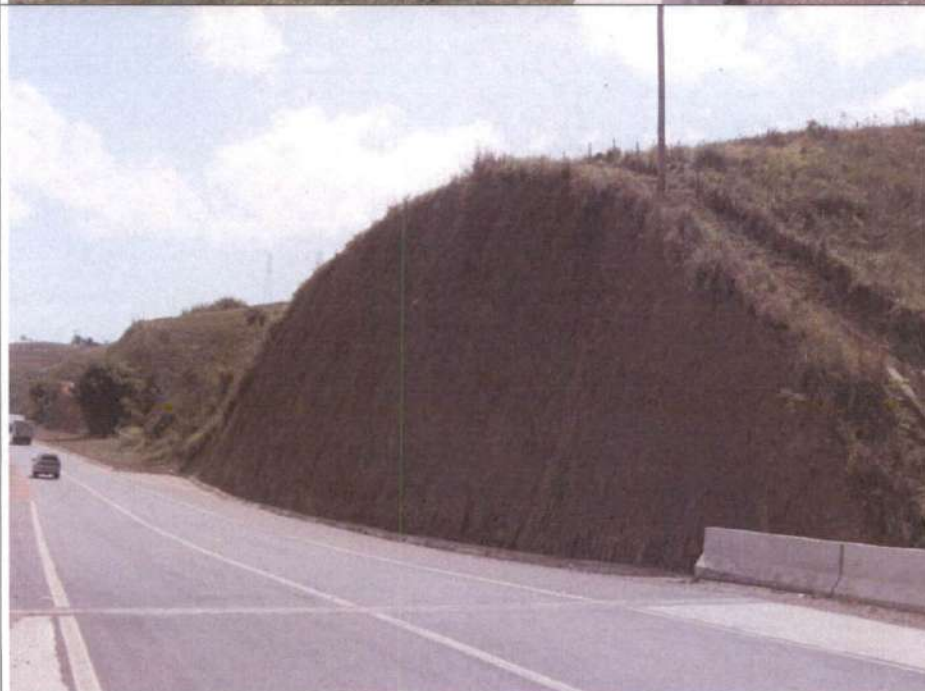
Tratam-se de taludes de corte que foram executados durante as obras de duplicação da ponte do Km 18+050 e que não apresentam forração vegetal.

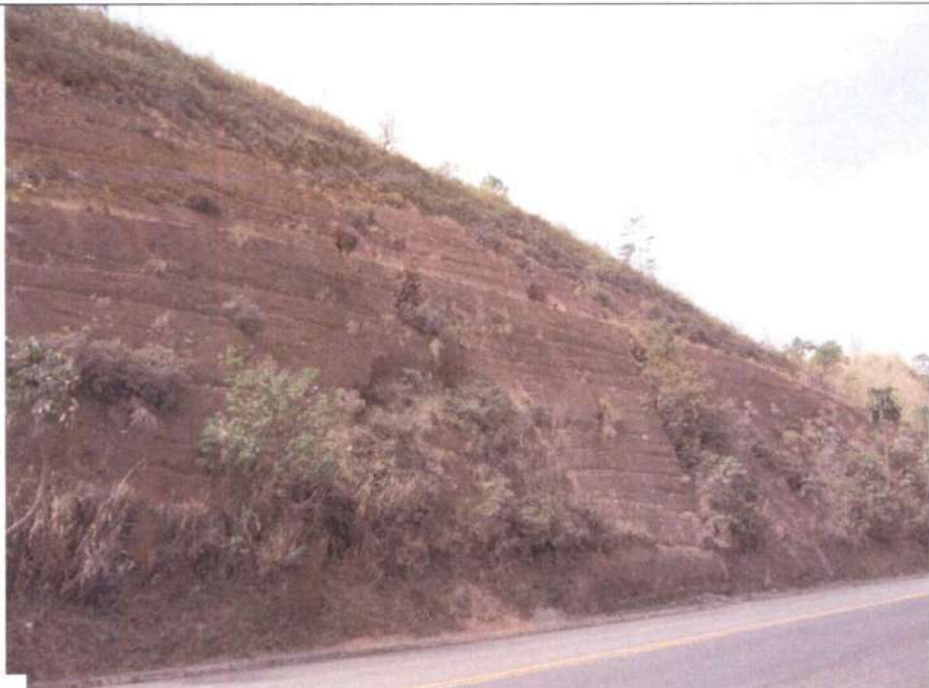
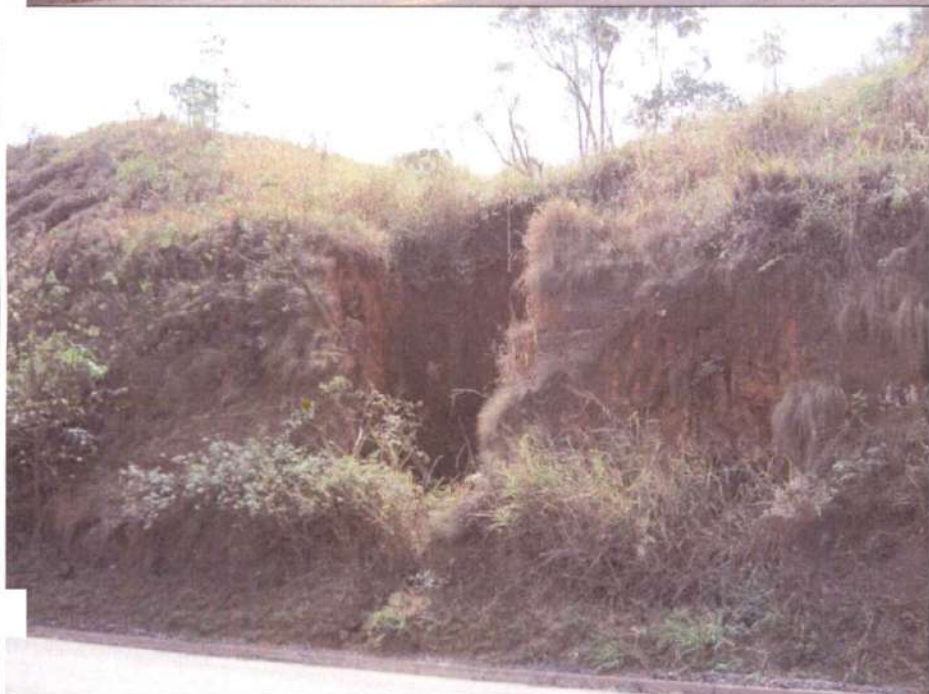
Talude de corte instável, apresentando processos erosivos devido a ausência de drenagem superficial e controle de parâmetros geométricos.

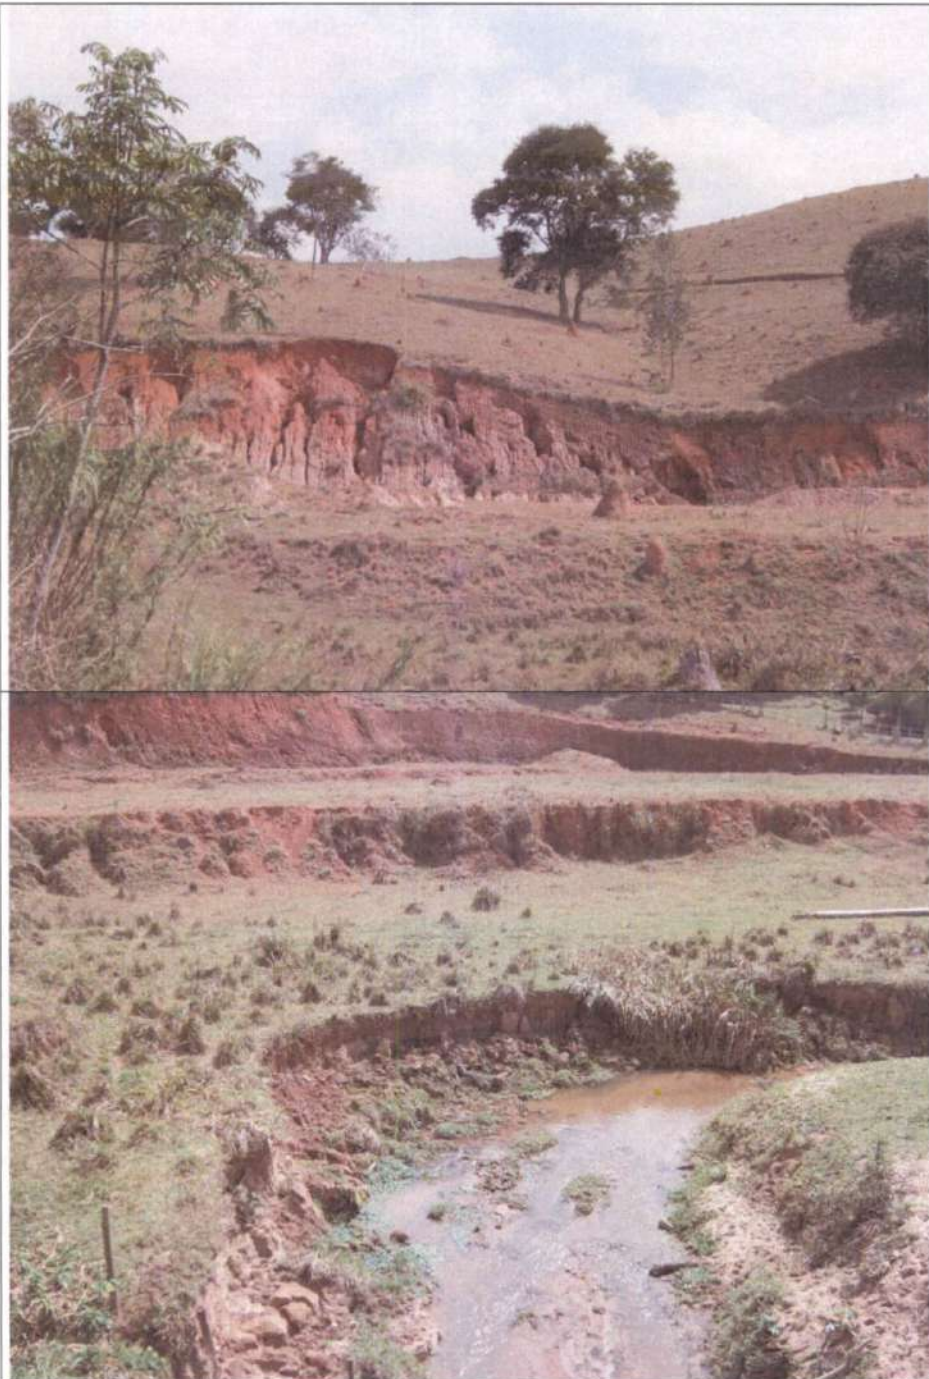
Talude de corte instável, apresentando processos erosivos devido a ausência de drenagem superficial.

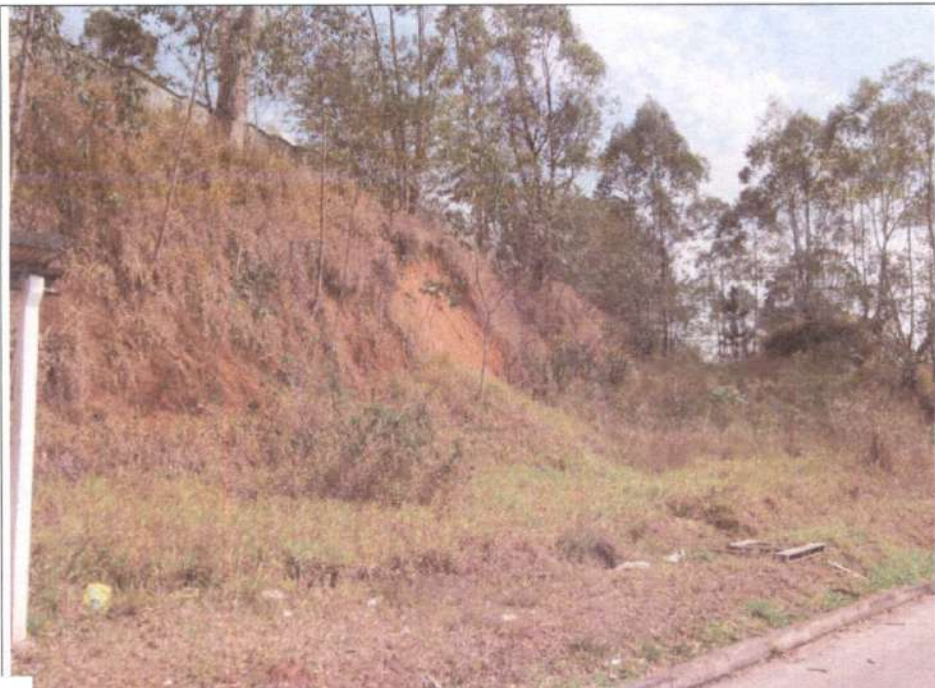
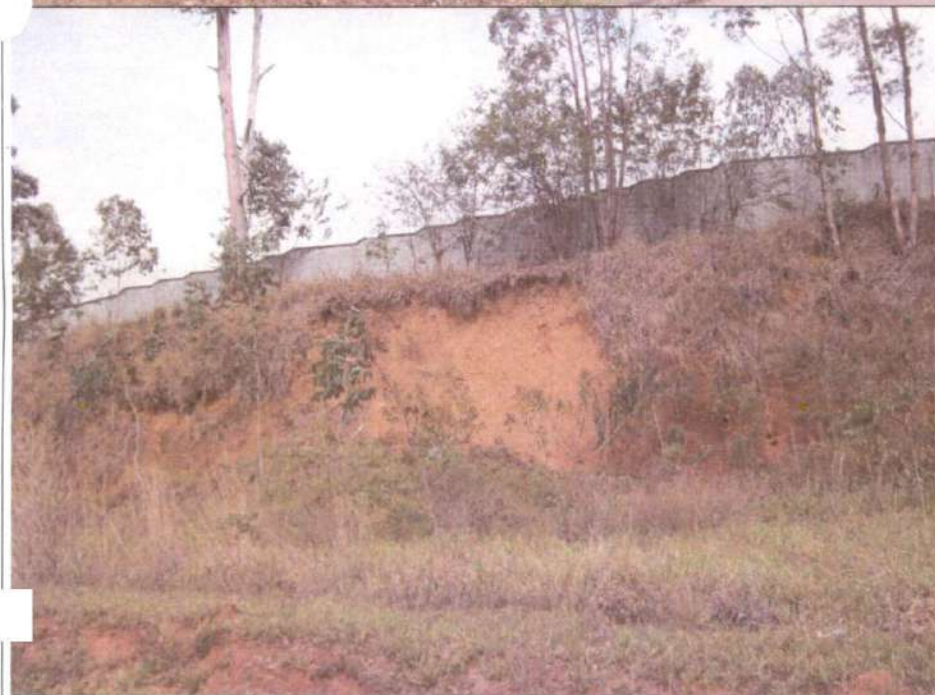
Talude de corte instável, próximo ao acesso para o município de Jambéiro, apresentando processos erosivos devido a ausência de drenagem superficial e controle de parâmetros geométricos.

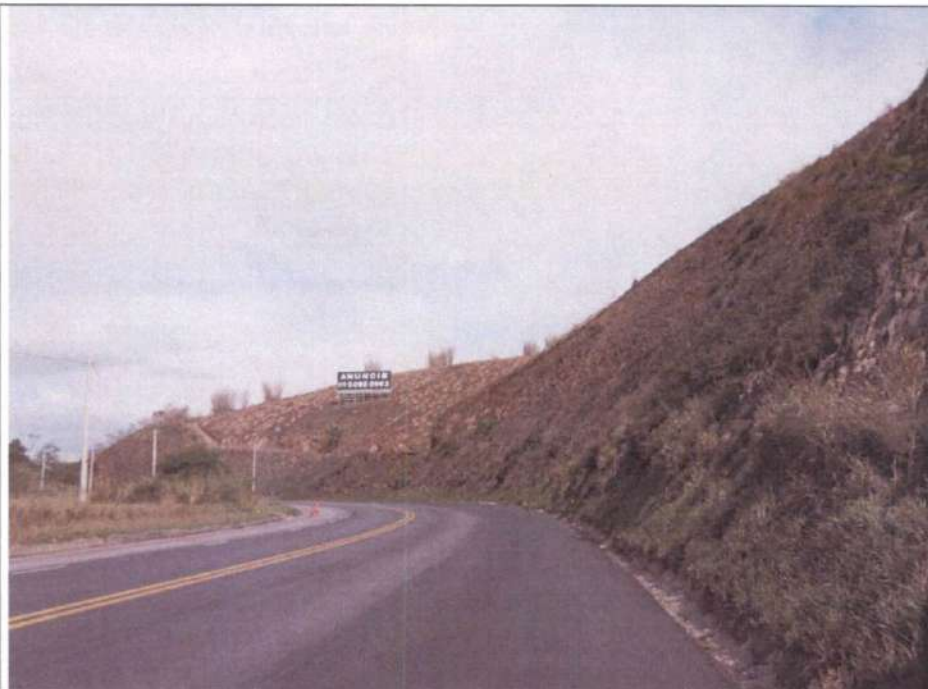
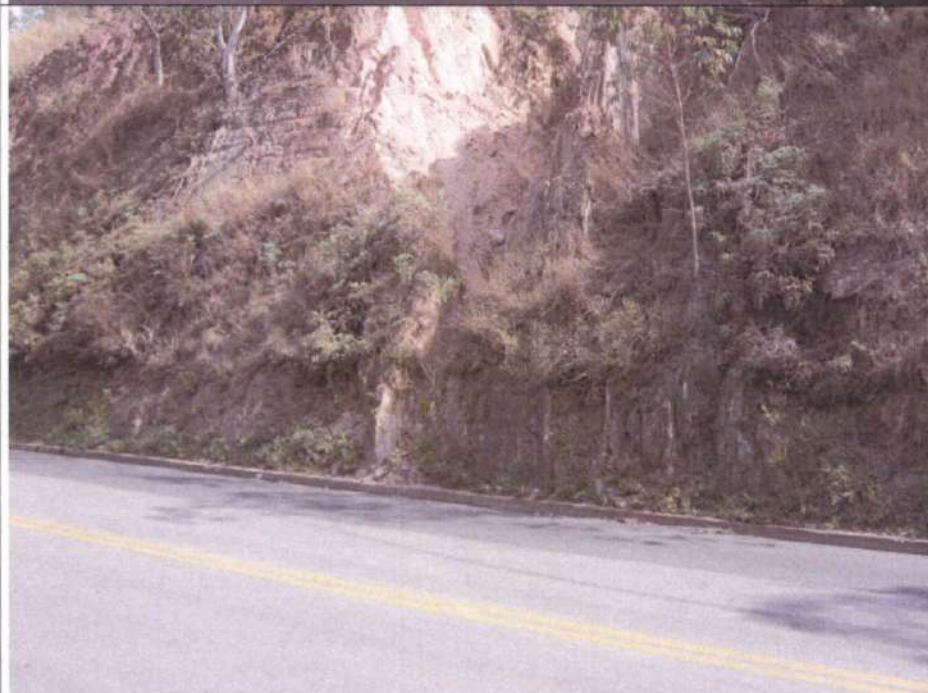
Talude de corte instável, apresentando processos erosivos devido a ausência de drenagem superficial e controle de parâmetros geométricos.

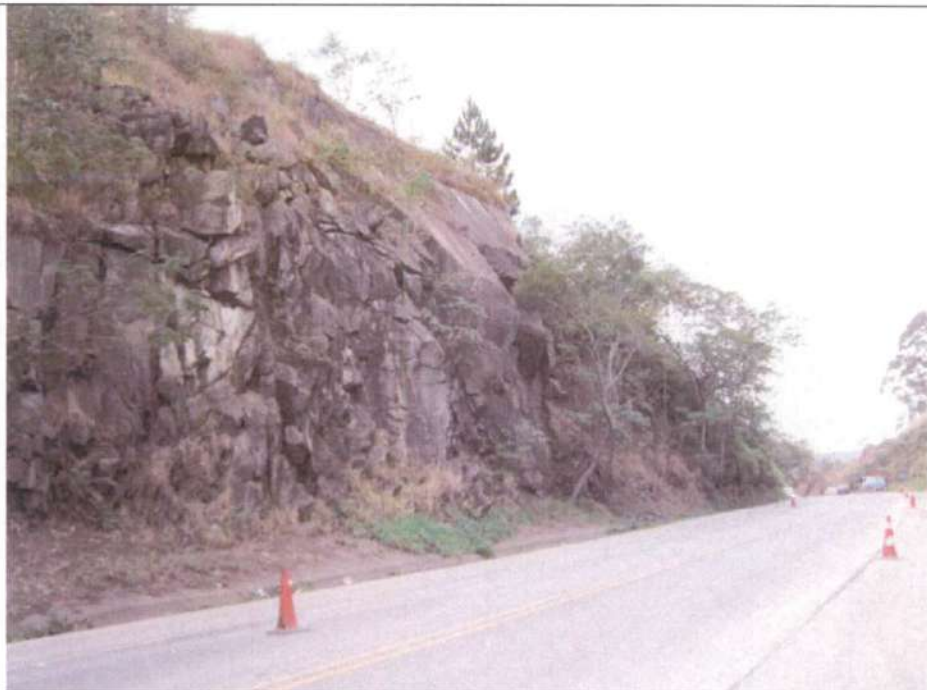
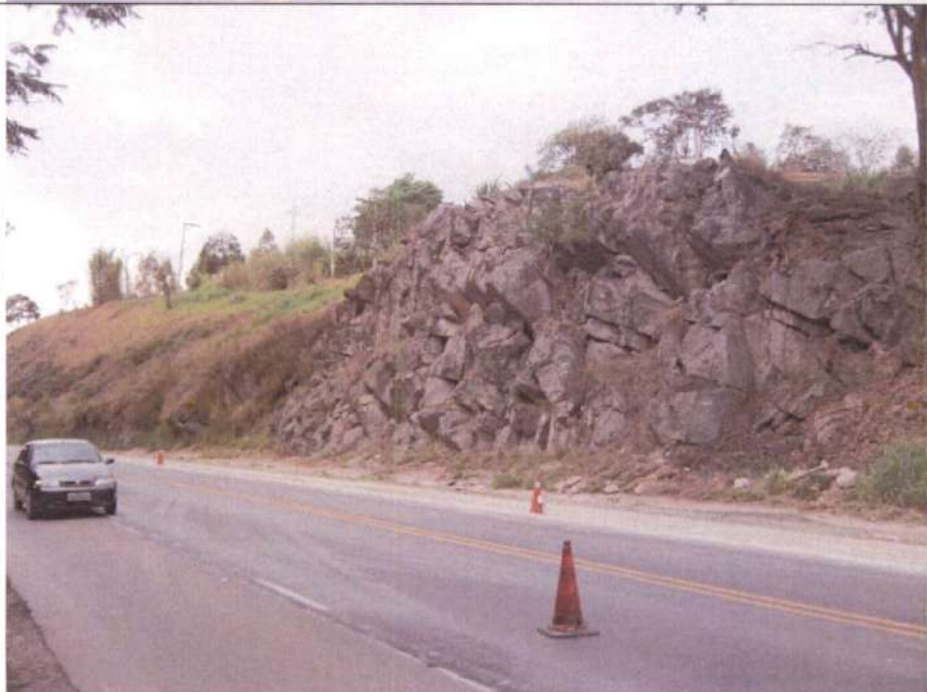
Talude de corte constituído que apresenta risco de desmonte de blocos de rocha do maciço.

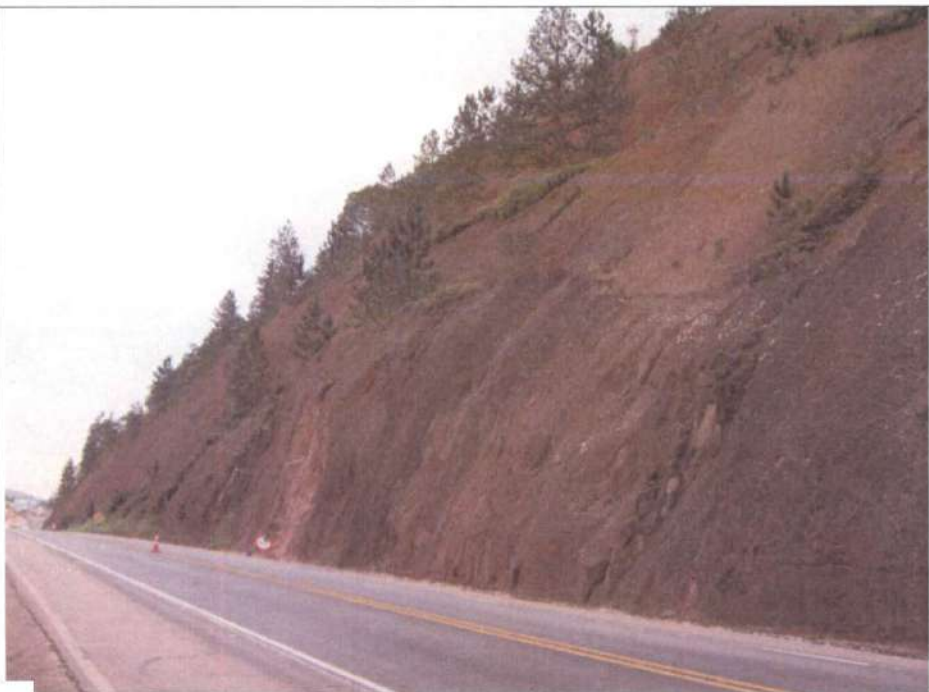
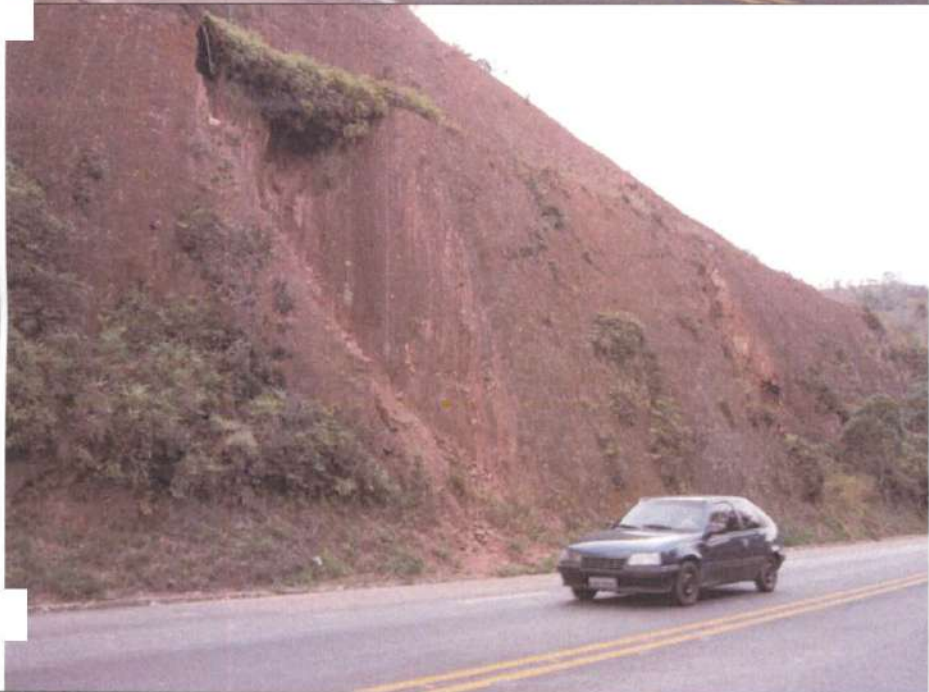
Talude de corte instável, apresentando processos erosivos devido a ausência de drenagem superficial e controle de parâmetros geométricos.

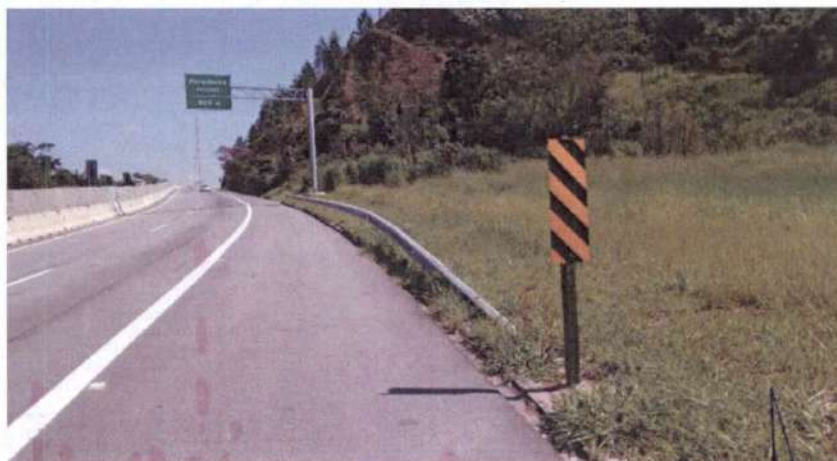
Além disso, foi observado que todas as defensas metálicas estão instaladas diferentes da norma NBR 6971:2012, onde se prevê a instalação de atenuadores de impacto e em alguns casos, os postes de fixação estão instalados contrários ao fluxo de veículos. Em todas as barreiras rígidas são necessárias as adequações para receber os elementos de transição (tripla onda) e/ou atenuadores de impacto. Segue abaixo foto ilustrativa dos casos mencionados. Para esses casos, será apresentado uma planilha com a relação dos pontos desconforme com as normas.

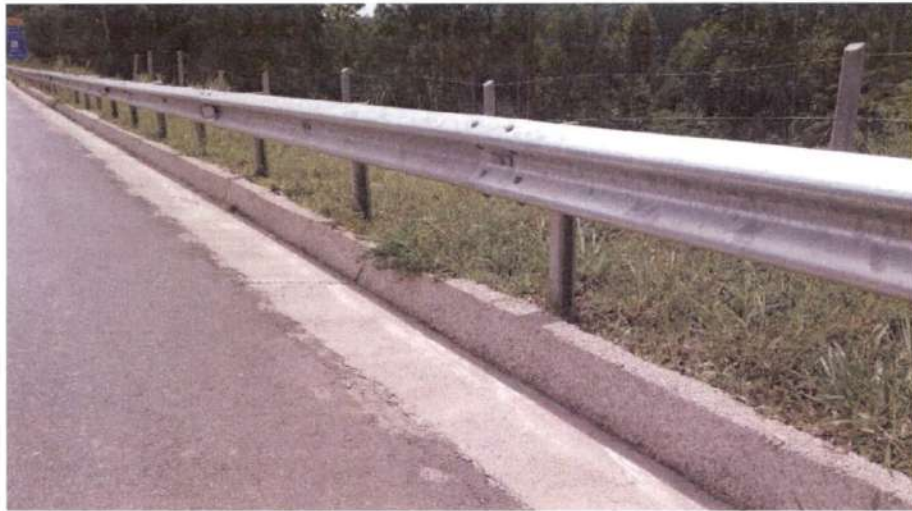
Postes de fixação instalados contrários ao fluxo dos veículos

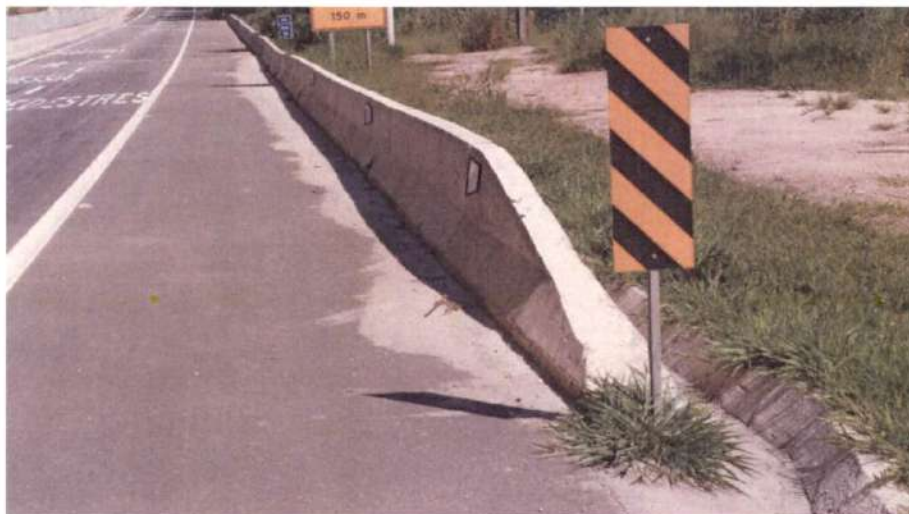
Barreira Rígida (Pendente adequação para instalação de tripla onda e atenuador de impacto)
