TERMO ADITIVO E MODIFICATIVO N.º 003/2019**Contrato de Concessão Patrocinada SLT n.º 008/2014****Edital De Concorrência n.º 01/2014****Protocolo n.º 464.066/19****Procedimento arbitral n.º A-280/19**

Duplicação da Rodovia dos Tamoios (SP-099) – Sub-Trecho Planalto (Km 11+500 ao 60+480)

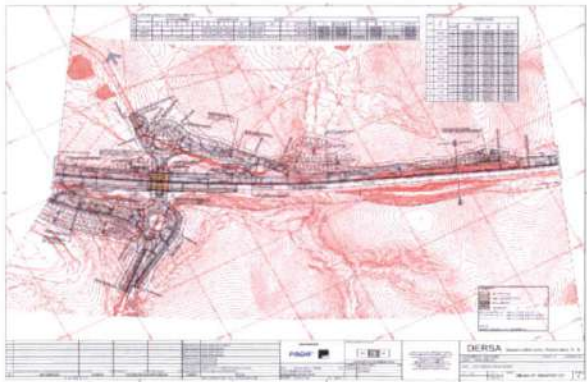
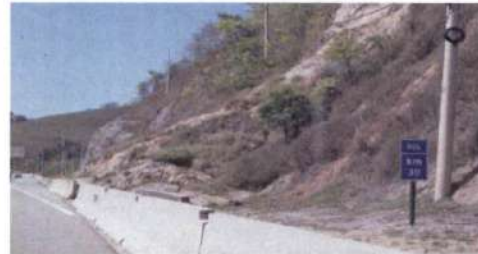
4	29+950	30+200	Sul
---	--------	--------	-----

Em função da escavação para encaixe de uma ciclovia, o talude se rompeu. Blocos instáveis no trecho em rocha.

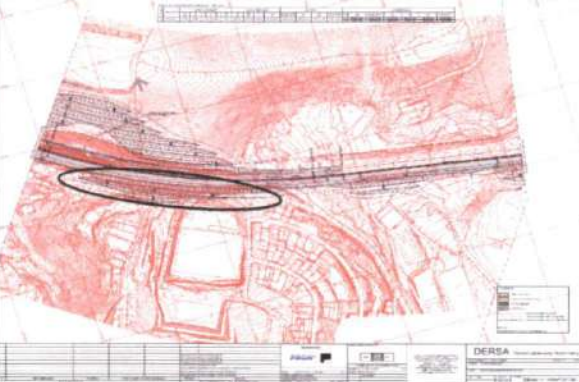
<p>DE-044.01.000.F02/30 REVA</p>	 	<p>Corte de solo em ângulo em desconformidade com o projeto e com número de bermas menor que o previsto. Trecho em rocha com negativos.</p>

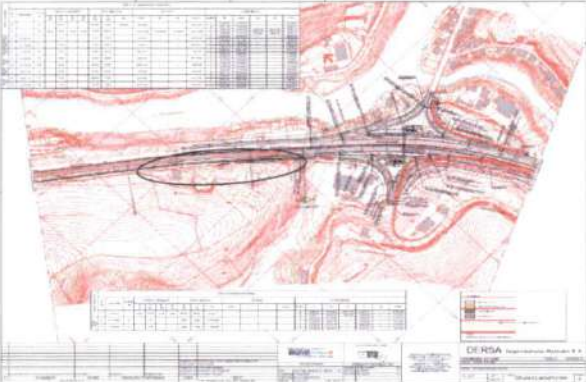
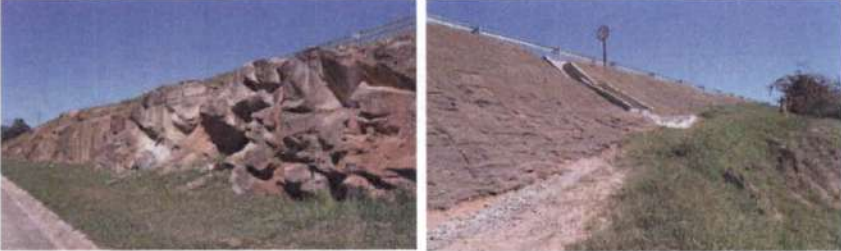
9	37+300	37+900	Sul

<p>Talude intervido para construção de uma marginal. Blocos de rocha com negativos, dispositivo de drenagem da marginal desagua no talude da base sem tratamento protetivo.</p>	
10	38+100	38+300	Sul

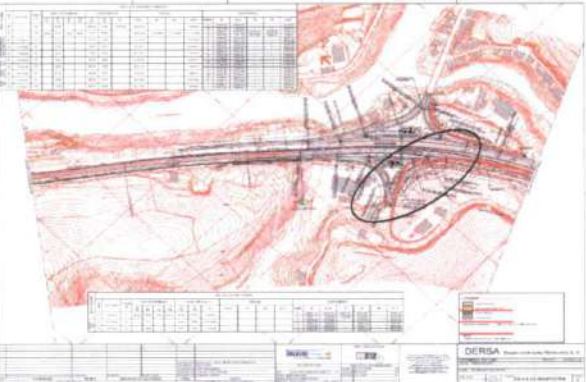
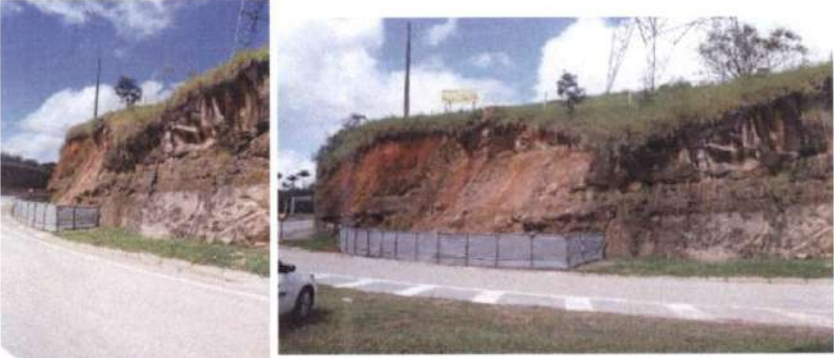
<p>Ombreira do talude em desconformidade com o projeto, deixado em ângulo de corte inadequado, apresentando ponto de instabilidade.</p>

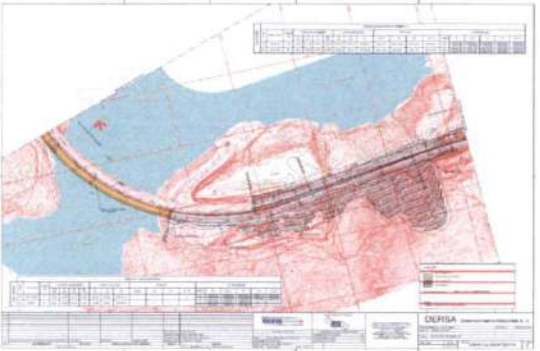
11	48+200	49+300	Sul

<p>DE-044.02.000.F02/19 REV B - DE-044.02.000.F02/20 REV B</p>	 	<p>Projeto de retaludamento não realizado. Talude instável. Já reconhecido pela Dersa.</p>
12	52+300		Sul	  <p>DE-044.02.000.F02/025 REV B</p>	 	<p>Corte em desconformidade com o projeto, taludamento em 4 bermas não realizado, risco de instabilidade, blocos soltos e negativos.</p>

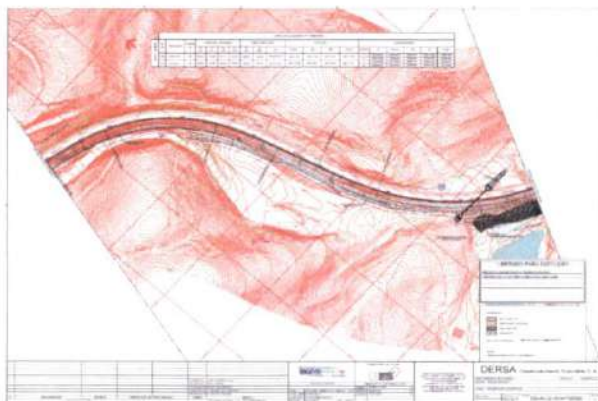
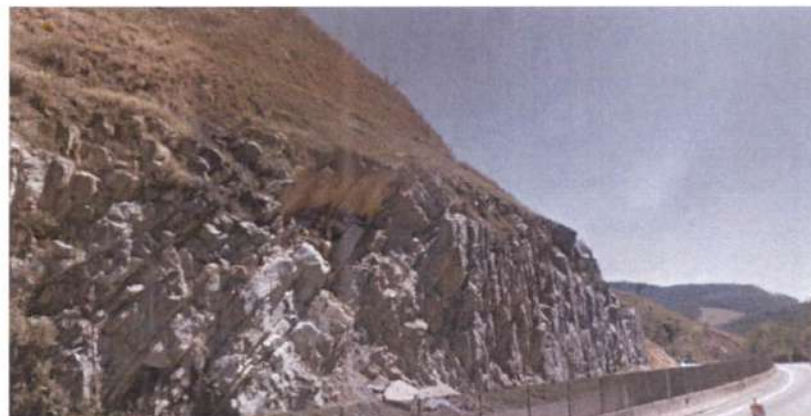
13 52+400 53+000 Sul

Trecho rochoso do talude, apresentando foliação do maciço rochoso com caimento em direção da pista. A ombreira do talude rompeu, concessionária alega que faltou sistema de drenagem.

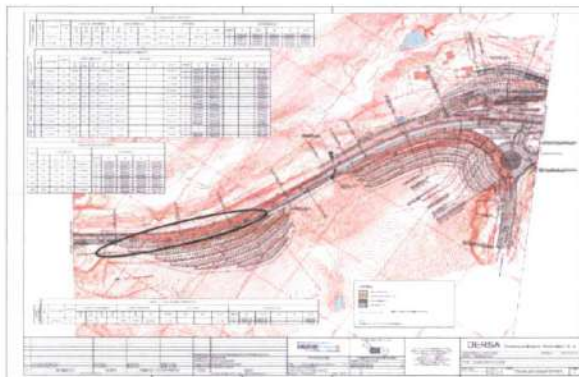
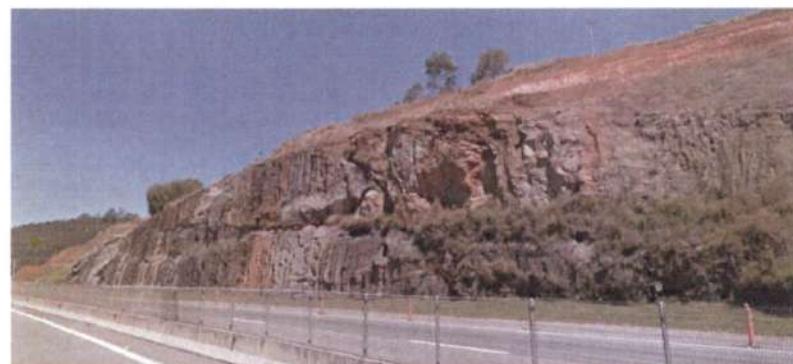
14 54+500 55+100 Sul

Talude em desconformidade com o projeto, apresentando instabilidade de rocha no sentido da pista. Ombreira em material de 2ª categoria apresentando ângulo de corte instável.

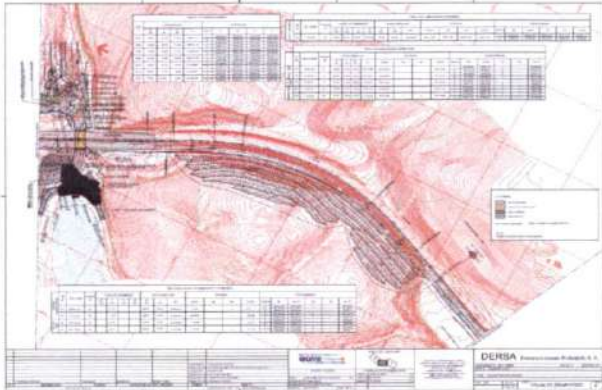
15	55+300	55+800	Sul

<p>DE-044.02.000.F02/030 REV B</p>	 	<p>Talude da ombreira em material de 2ª categoria apresentando ângulo de corte previsto no projeto para o maciço rochoso. Maciço rochoso apresentando desprendimento de blocos.</p>
16	52+080	51+900	Norte	  <p>DE-044.02.000.F02/024 REV B</p>	 	<p>Ombreira do talude em desconformidade com o projeto, com ruptura.</p>

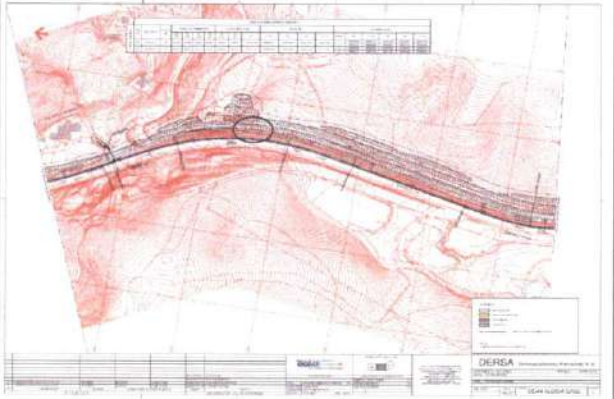
17	50+900	50+200	Norte

<p>Talude de transição em desconformidade com o projeto. Trecho em rocha muito fraturada.</p>
18	49+400	48+700	Norte

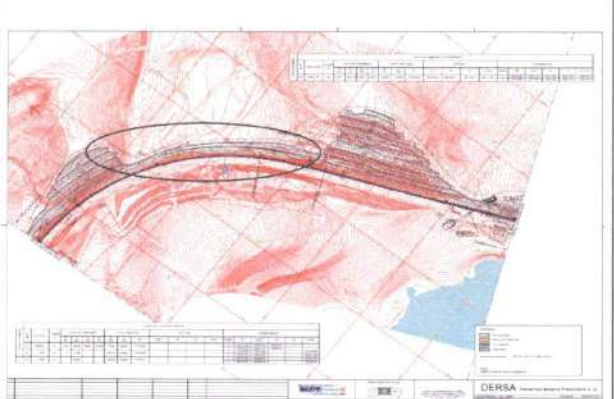
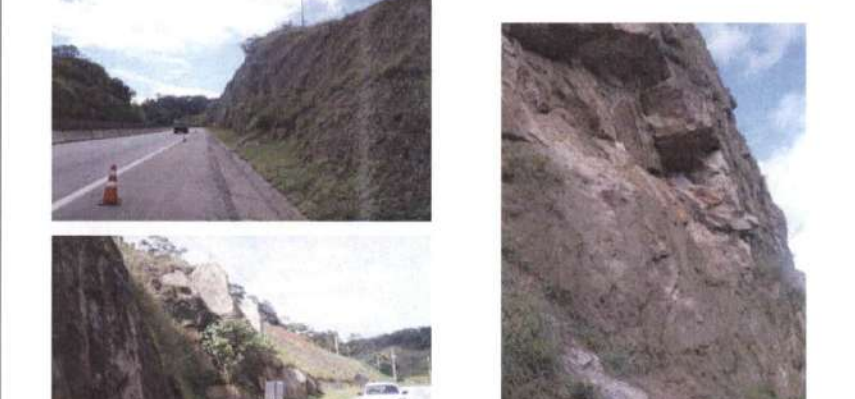
<p>Talude de transição com inclinação em desconformidade com o projeto. Trecho em rocha muito fraturado.</p>

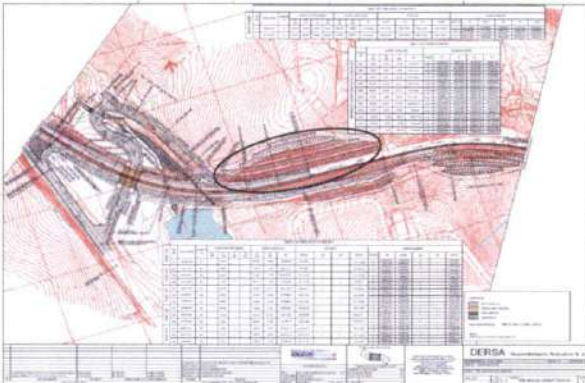
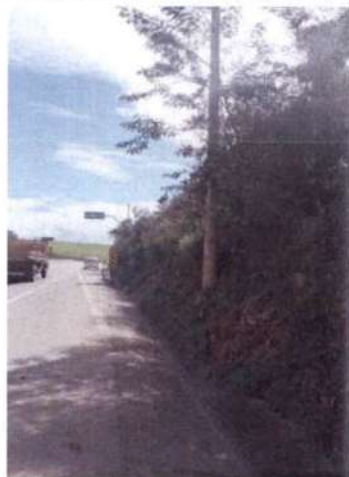
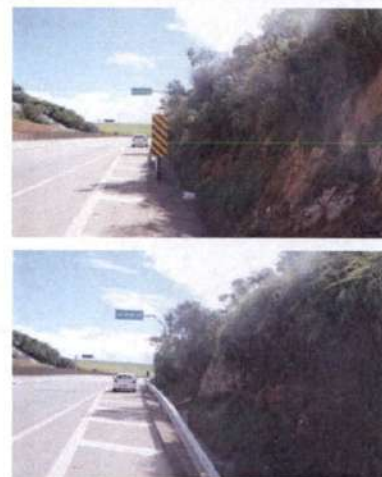
19	42+300	42+050	Norte

<p>Talude com ângulo de inclinação em desconformidade com o projeto. Locais com pontos erosivos já corrigidos pela concessionária.</p>
20	32+000	31+500	Norte

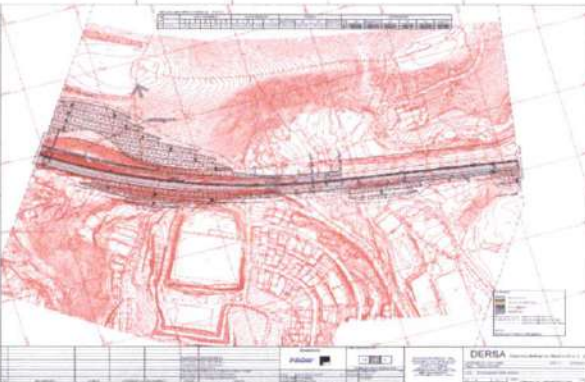
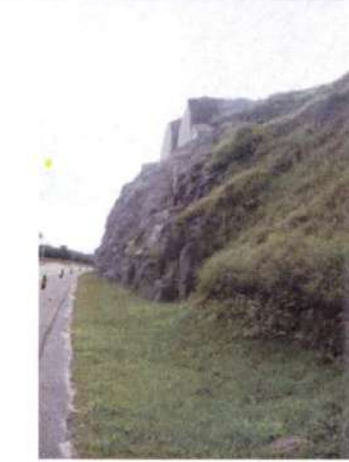
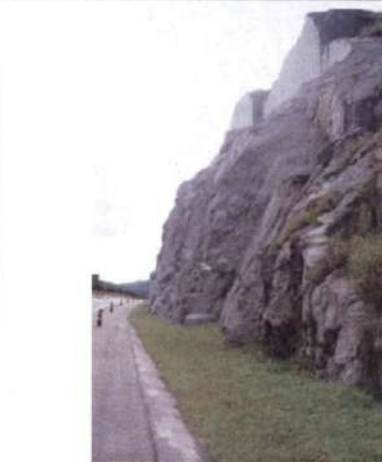
<p>Talude de transição com ângulo em desconformidade com o projeto. Trecho em rocha muito fraturado.</p>

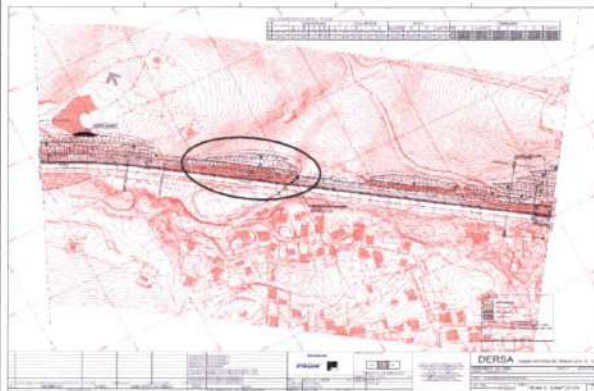
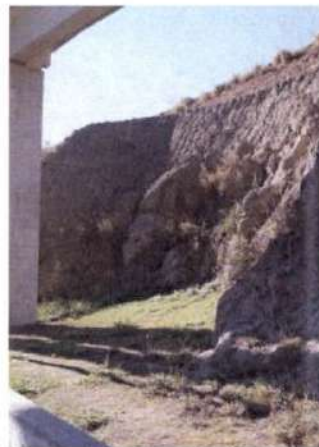
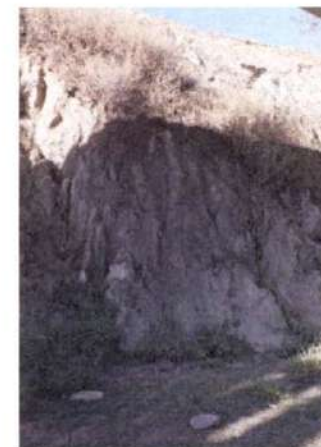
21 31+400 31+200 Norte

Para implantar a passarela, o talude foi escavado com ângulo de inclinação inadequado, não compatível com o projeto.

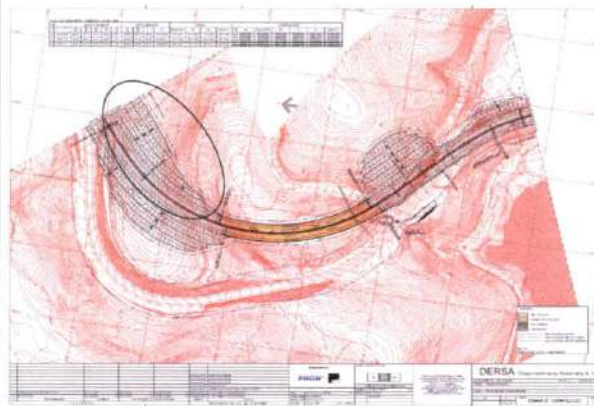
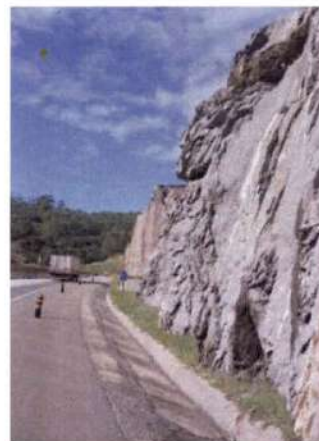
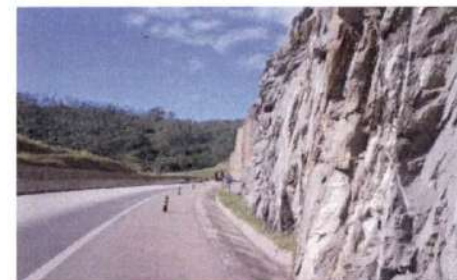
22 27+200 26+900 Norte

Talude em desconformidade com o projeto, apresentando instabilidade de rocha no sentido da pista.

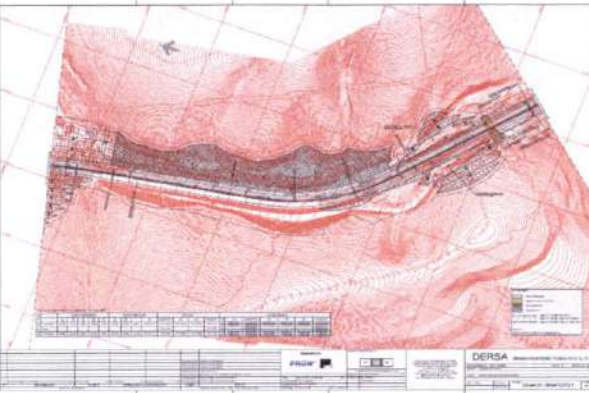
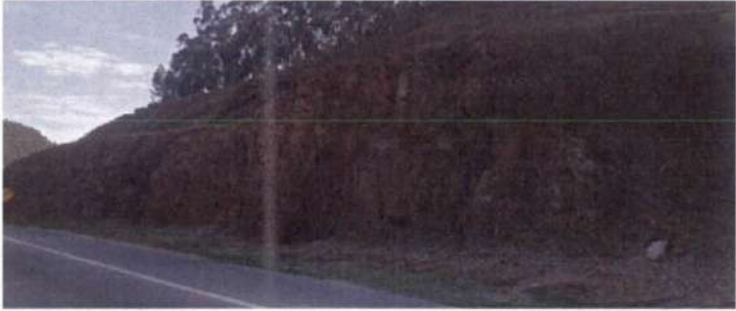
23	25+800	25+500	Norte

<p>Talude em material de transição 3° para 2° categoria deixado muito fraturado próximo a pista.</p>
24	20+900	20+700	Norte	  <p style="text-align: center;">DE-044.01.000.F02/14 REVA</p>

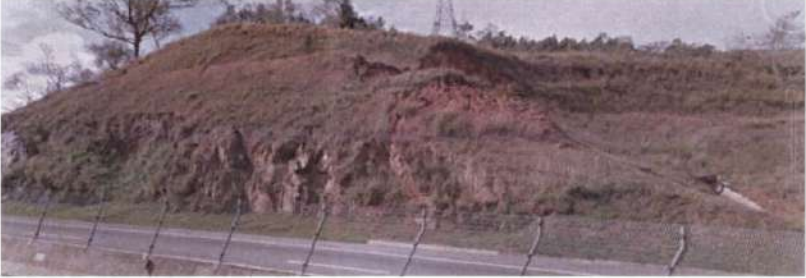
<p>Talude em desconformidade com o projeto, apresentando corte em solo em ângulo inadequado com pontos de instabilidade.</p>

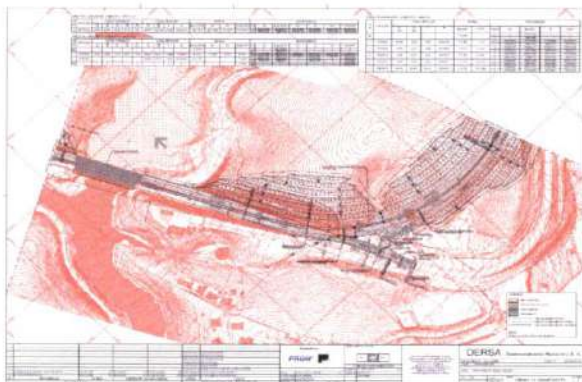
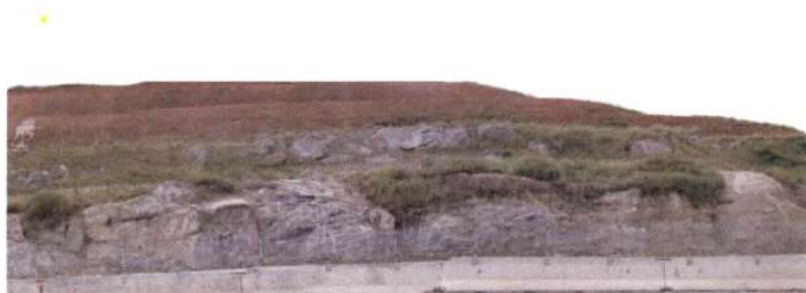
25 19+000 18+050 Norte

Talude em desconformidade com o projeto, apresentando corte em solo em ângulo inadequado na transição do talude com o maciço rochoso.

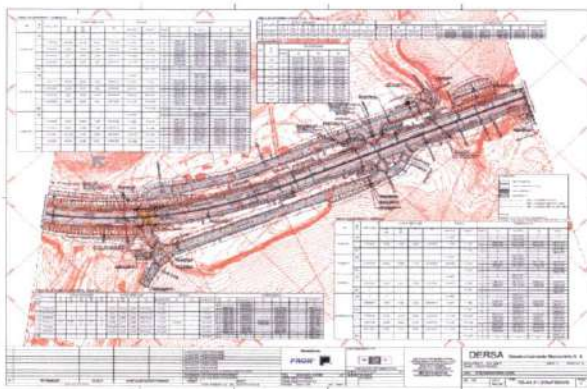
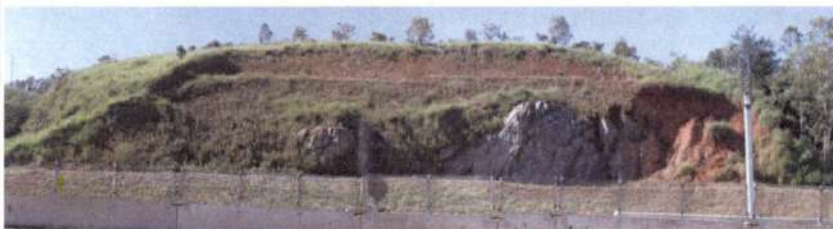
26 17+200 17+100 Norte

Talude em desconformidade com o projeto, apresentando corte em solo em ângulo inadequado com instabilidade na transição com rocha, já com rompimento.

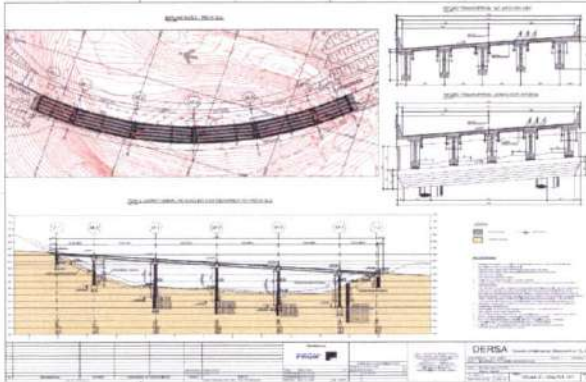
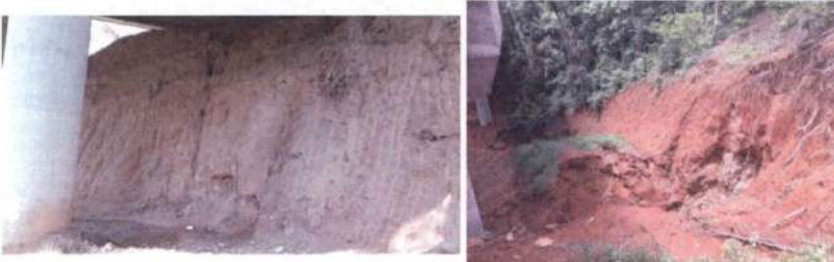
<p>Talude de corte de encontro do viaduto, deixado em corte em solo a 90° e ângulos inadequados.</p>

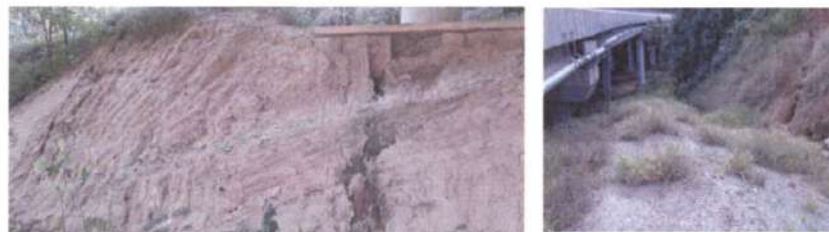
DE-044.01.120.C01/101 REVA

Talude de corte de encontro do viaduto, deixado em corte em solo a 90° e ângulos inadequados.

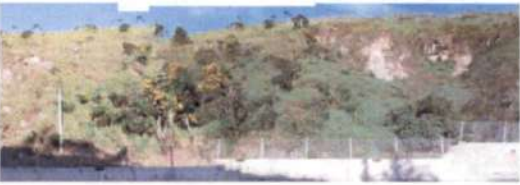
Não realização do tratamento / estabilização prevista em EIA do trecho de planalto - Passivo Ambiental EIA - Planalto Anexo 8 - Folha 34 de 37
TLD 105	34+800	34+000	Norte

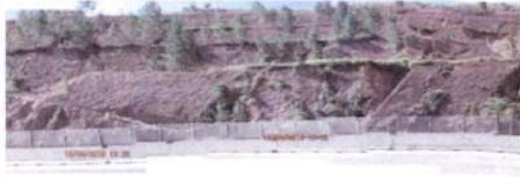
Não realização do tratamento / estabilização prevista em EIA do trecho de planalto - Passivo Ambiental EIA - Planalto Anexo 9 - Folha 19 de 37.
TLD 118	21+600	21+300	Norte

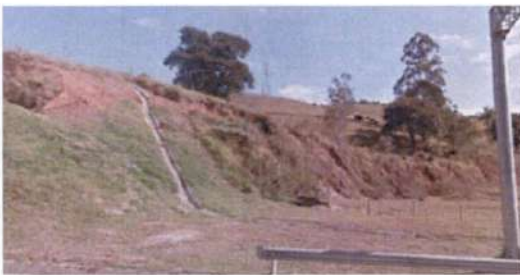
Ombeira do talude sendo afetado por passivo ambiental não tratado. Não realização do tratamento / estabilização prevista em EIA do trecho de planalto - Passivo Ambiental EIA - Planalto Anexo 9 - Folha 7 de 37
TLD 120	19+950	19+400	Norte

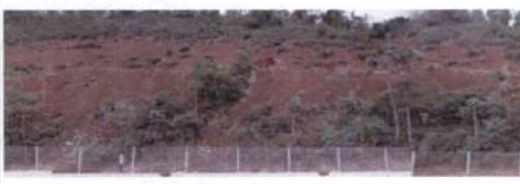
Não realização do tratamento / estabilização prevista em EIA do trecho de planalto - Passivo Ambiental EIA - Planalto Anexo 8 - Folha 5 de 37
TLD 123	17+850	18+000	Norte

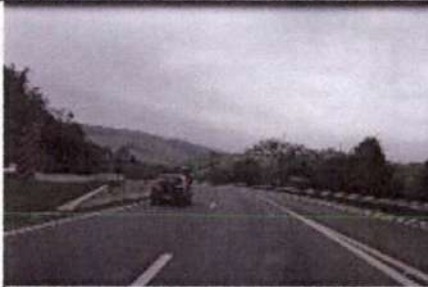
Km inicia	Km final	Pista	Tipo de Dispositivo Pendente	Motivo de Intervenção	Norma ou Instrução de Projeto	Foto Ilustrativa do local
11+560	11+580	Sul	Atenuador de Impacto	Proteção de barreira rígida (lado esquerdo da pista Sul)	IP.DIN/003-ARTESP NBR 15486

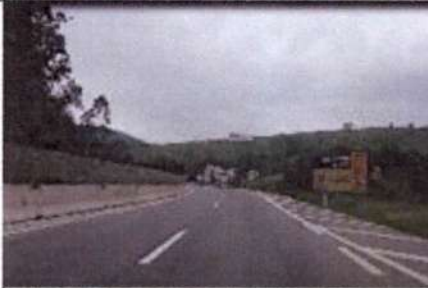
14+500	14+600	Sul	Defensa Metálica	Proteção de aterro	IP.DIN/003-ARTESP NBR 15486

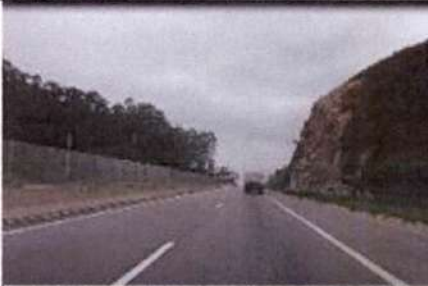
15+840	15+920	Sul	Defensa Metálica	Proteção de afloramento rochoso	IP.DIN/003-ARTESP NBR 15486

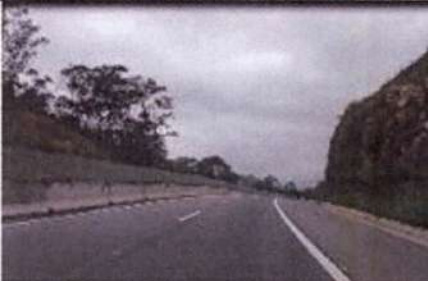
16+200	16+280	Sul	Defensa Metálica	Proteção de afloramento rochoso	IP.DIN/003-ARTESP NBR 15486

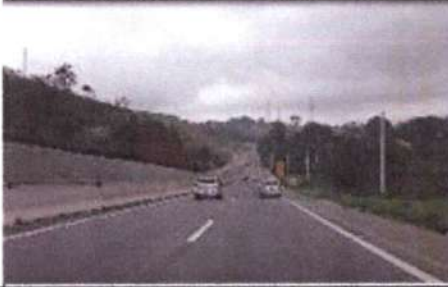
Km inicia	Km final	Pista	Tipo de Dispositivo Pendente	Motivo de Intervenção	Norma ou Instrução de Projeto	Foto Ilustrativa do local
17+800	17+900	Sul	Defensa Metálica	Proteção de aterro	IP.DIN/003-ARTESP NBR 15486

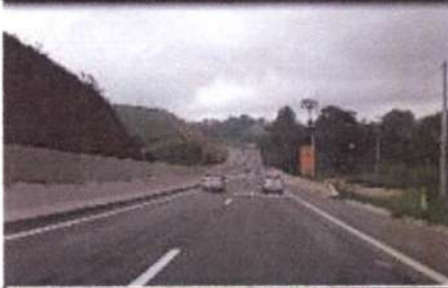
17+960	17+980	Sul	Defensa Metálica	Proteção de barreira rígida da ponte	IP.DIN/003-ARTESP NBR 15486

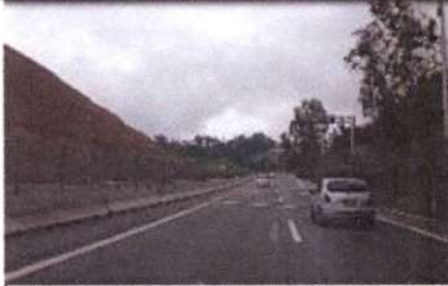
18+200	-	Sul	Defensa Metálica	Proteção de suporte de placa (semi-pórtico)	IP.DIN/003-ARTESP NBR 15486

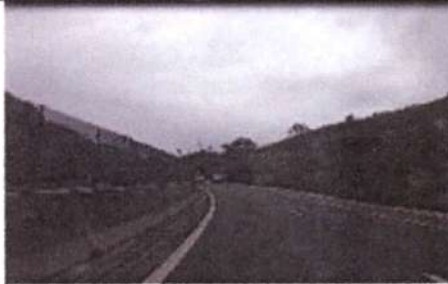
18+500	18+720	Sul	Defensa Metálica	Proteção de afloramento rochoso - até defesa metálica existente	IP.DIN/003-ARTESP NBR 15486

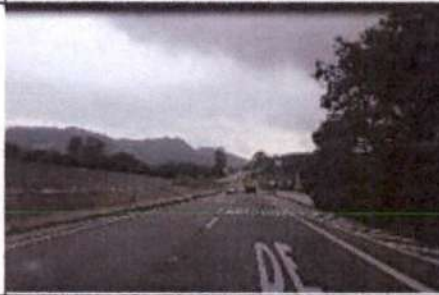
Km inicia	Km final	Pista	Tipo de Dispositivo Pendente	Motivo de Intervenção	Norma ou Instrução de Projeto	Foto Ilustrativa do local
21+480	21+500	Sul	Defensa Metálica	Proteção de barreira rígida	IP.DIN/003-ARTESP NBR 15486

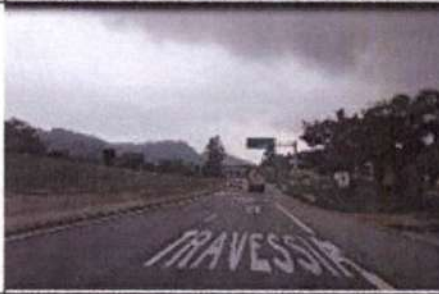
21+580	21+600	Sul	Defensa Metálica	Proteção de barreira rígida	IP.DIN/003-ARTESP NBR 15486

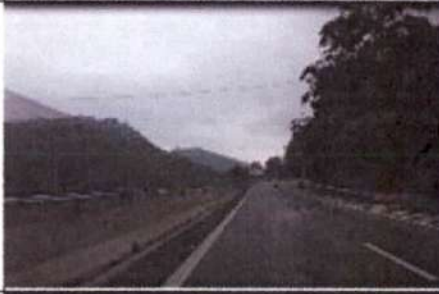
22+320	22+340	Sul	Defensa Metálica	Proteção de barreira rígida	IP.DIN/003-ARTESP NBR 15486

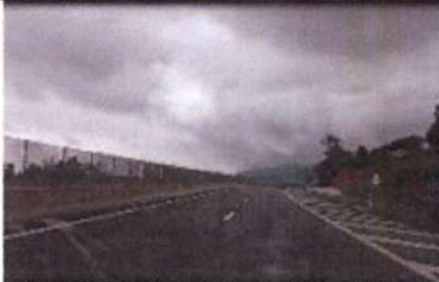
23+000	23+020	Sul	Defensa Metálica	Proteção de barreira rígida	IP.DIN/003-ARTESP NBR 15486

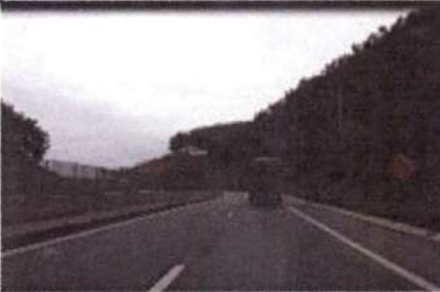
Km inicia	Km final	Pista	Tipo de Dispositivo Pendente	Motivo de Intervenção	Norma ou Instrução de Projeto	Foto Ilustrativa do local
25+780	25+800	Sul	Defensa Metálica	Proteção de barreira rígida	IP.DIN/003-ARTESP NBR 15486

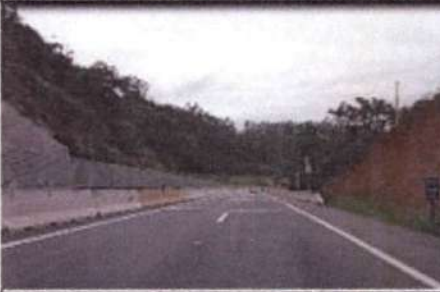
26+000	26+020	Sul	Defensa Metálica	Proteção de barreira rígida	IP.DIN/003-ARTESP NBR 15486

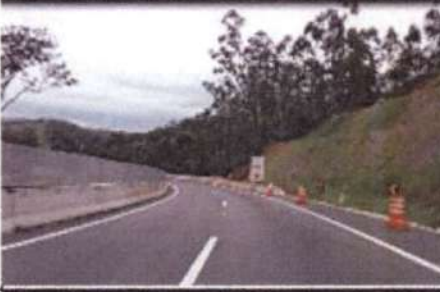
27+000	27+020	Sul	Defensa Metálica	Proteção de barreira rígida	IP.DIN/003-ARTESP NBR 15486

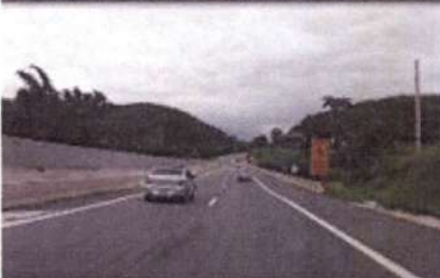
27+960	27+980	Sul	Defensa Metálica	Proteção de barreira rígida	IP.DIN/003-ARTESP NBR 15486

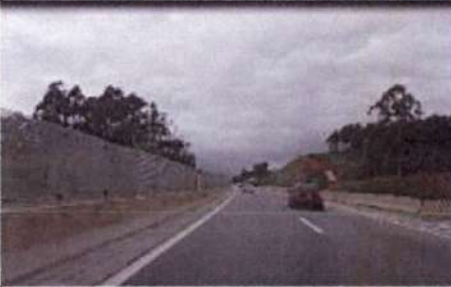
Km inicia	Km final	Pista	Tipo de Dispositivo Pendente	Motivo de Intervenção	Norma ou Instrução de Projeto	Foto Ilustrativa do local
29+020	29+040	Sul	Defensa Metálica	Proteção de barreira rígida	IP.DIN/003-ARTESP NBR 15486

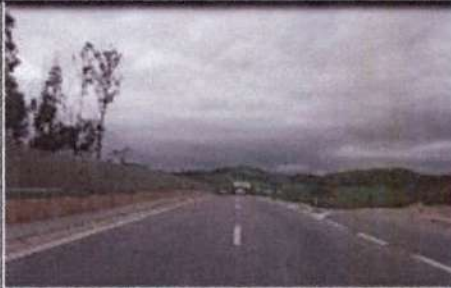
29+600	29+620	Sul	Defensa Metálica	Proteção de barreira rígida	IP.DIN/003-ARTESP NBR 15486

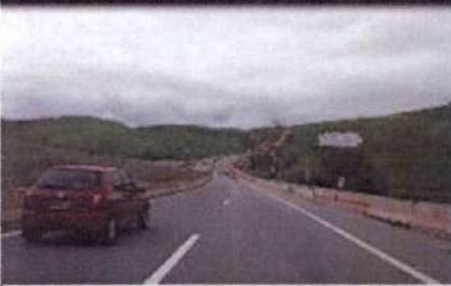
30+700	30+720	Sul	Defensa Metálica	Proteção de barreira rígida - fechamento de acesso	IP.DIN/003-ARTESP NBR 15486

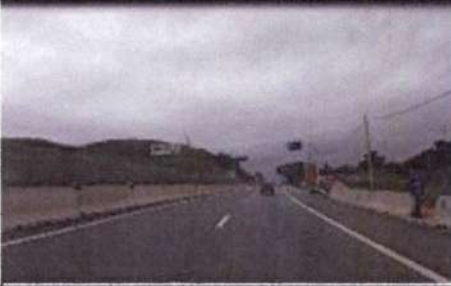
31+180	31+260	Sul	Defensa Metálica	Proteção de afloramento rochoso - até defesa metálica existente	IP.DIN/003-ARTESP NBR 15486

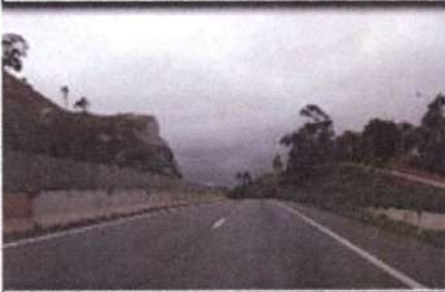
Km inicia	Km final	Pista	Tipo de Dispositivo Pendente	Motivo de Intervenção	Norma ou Instrução de Projeto	Foto Ilustrativa do local
31+700	31+780	Sul	Defensa Metálica	Proteção de afloramento rochoso	IP.DIN/003-ARTESP NBR 15486

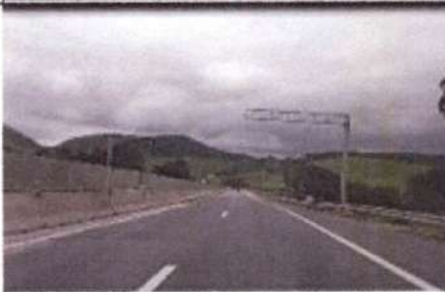
32+370	32+390	Sul	Atenuador de Impacto	Proteção de barreira rígida na bifurcação do entroncamento	IP.DIN/003-ARTESP NBR 15486

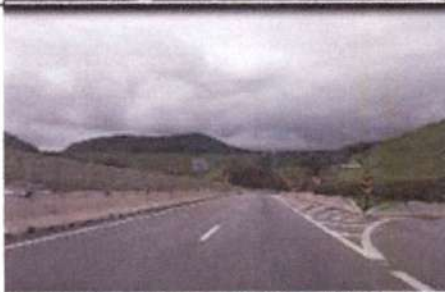
32+600	32+800	Sul	Defensa Metálica	Proteção de afloramento rochoso	IP.DIN/003-ARTESP NBR 15486

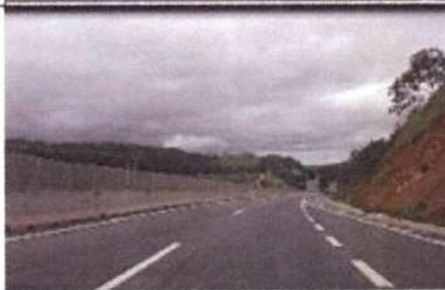
33+015	33+020	Sul	Defensa Metálica	Continuação da defesa existente até barreira rígida existente	IP.DIN/003-ARTESP NBR 15486

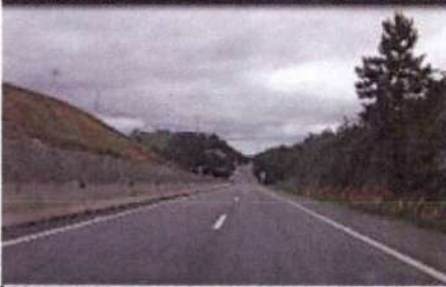
Km inicia	Km final	Pista	Tipo de Dispositivo Pendente	Motivo de Intervenção	Norma ou Instrução de Projeto	Foto Ilustrativa do local
33+460	33+580	Sul	Defensa Metálica	Proteção de aterro - até barreira rígida da ponte existente	IP.DIN/003-ARTESP NBR 15486

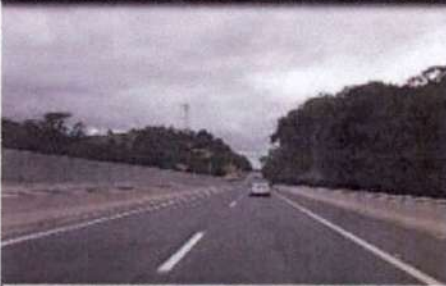
33+880	33+900	Sul	Defensa Metálica	Proteção de barreira rígida	IP.DIN/003-ARTESP NBR 15486

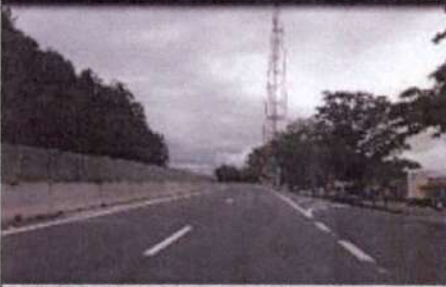
34+120	34+170	Sul	Defensa Metálica	Proteção de árvores e estacionamento	IP.DIN/003-ARTESP NBR 15486

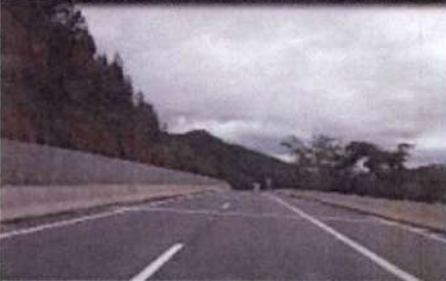
34+580	34+600	Sul	Defensa Metálica	Proteção de barreira rígida	IP.DIN/003-ARTESP NBR 15486

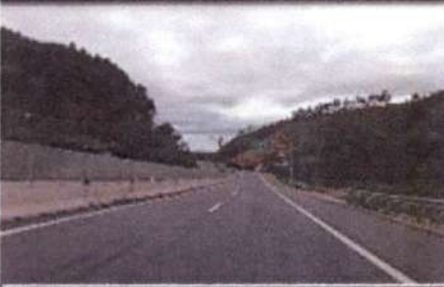
Km inicial	Km final	Pista	Tipo de Dispositivo Pendente	Motivo de Intervenção	Norma ou Instrução de Projeto	Foto Ilustrativa do local
35+160	35+180	Sul	Defensa Metálica	Continuação da defesa existente até barreira rígida existente	IP.DIN/003-ARTESP NBR 15486

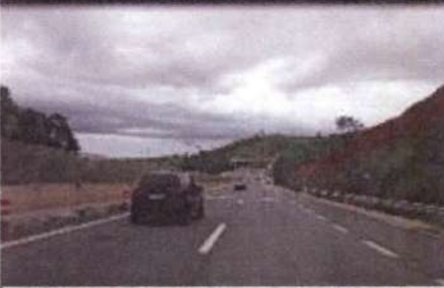
36+850	36+950	Sul	Defensa Metálica	Proteção de talude de corte	IP.DIN/003-ARTESP NBR 15486

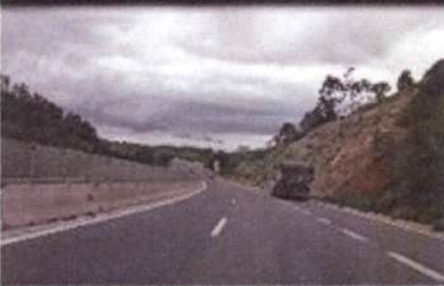
37+300	37+600	Sul	Defensa Metálica	Proteção de afloramento rochoso	IP.DIN/003-ARTESP NBR 15486

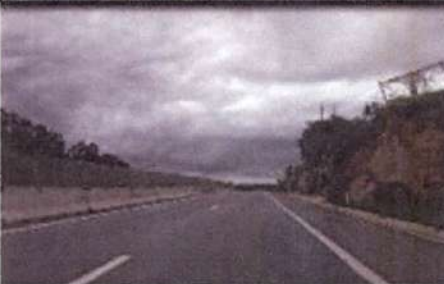
37+860	37+960	Sul	Defensa Metálica	Proteção de afloramento rochoso	IP.DIN/003-ARTESP NBR 15486

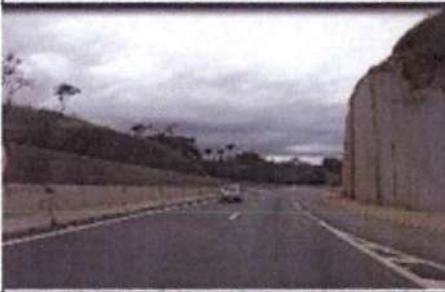
Km inicia	Km final	Pista	Tipo de Dispositivo Pendente	Motivo de Intervenção	Norma ou Instrução de Projeto	Foto Ilustrativa do local
38+200	38+330	Sul	Defensa Metálica	Proteção de afloramento rochoso até barreira rígida existente	IP.DIN/003-ARTESP NBR 15486

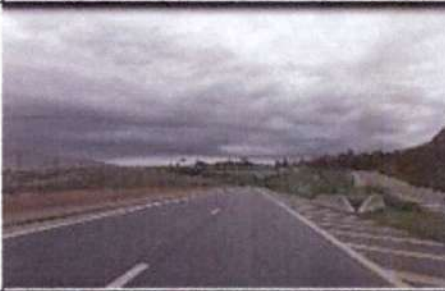
39+120	39+140	Sul	Atenuador de Impacto	Proteção de barreira rígida na bifurcação do entroncamento	IP.DIN/003-ARTESP NBR 15486

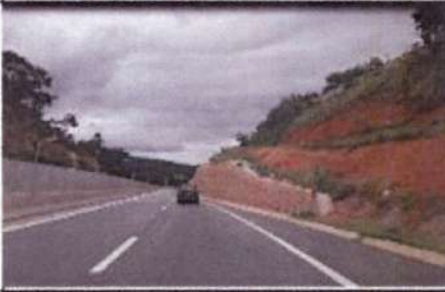
42+100	42+300	Sul	Defensa Metálica	Proteção de muro contenção - até defesa metálica existente	IP.DIN/003-ARTESP NBR 15486

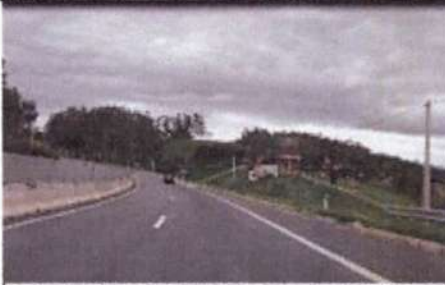
42+950	43+180	Sul	Defensa Metálica	Proteção de aterro	IP.DIN/003-ARTESP NBR 15486

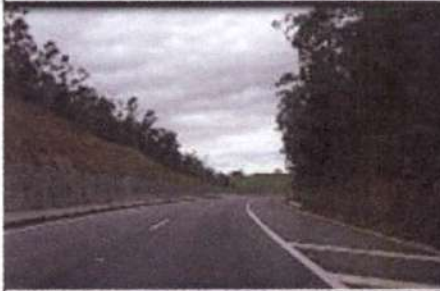
Km inicial	Km final	Pista	Tipo de Dispositivo Pendente	Motivo de Intervenção	Norma ou Instrução de Projeto	Foto Ilustrativa do local
43+450	43+650	Sul	Defensa Metálica	Proteção de afloramento rochoso - até defesa metálica existente	IP.DIN/003-ARTESP NBR 15486

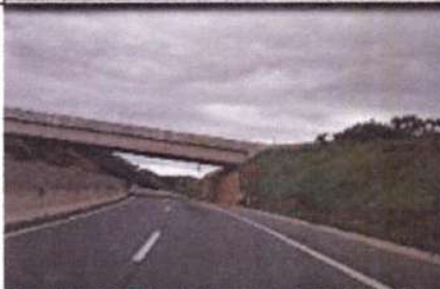
44+350	44+450	Sul	Defensa Metálica	Proteção de muro contenção do viaduto	IP.DIN/003-ARTESP NBR 15486

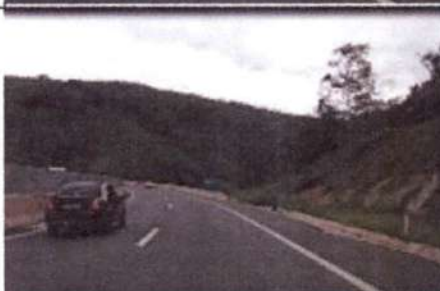
47+980	48+000	Sul	Defensa Metálica	Proteção de barreira rígida da ponte	IP.DIN/003-ARTESP NBR 15486

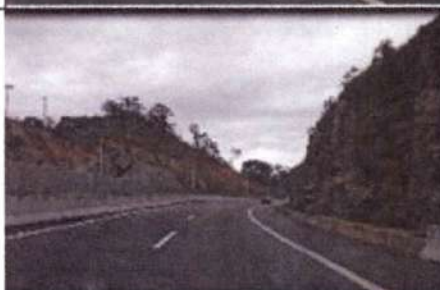
48+730	49+200	Sul	Barreira Rígida	Proteção de afloramento rochoso - continuação da barreira rígida	IP.DIN/003-ARTESP NBR 15486

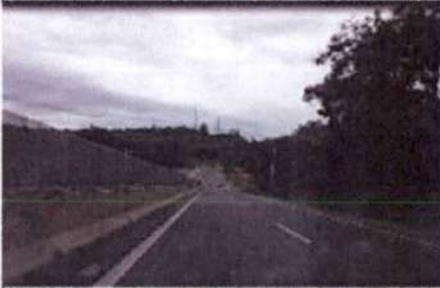
Km inicia	Km final	Pista	Tipo de Dispositivo Pendente	Motivo de Intervenção	Norma ou Instrução de Projeto	Foto Ilustrativa do local
49+260	49+300	Sul	Defensa Metálica	Proteção de aterro - até defesa metálica existente	IP.DIN/003-ARTESP NBR 15486

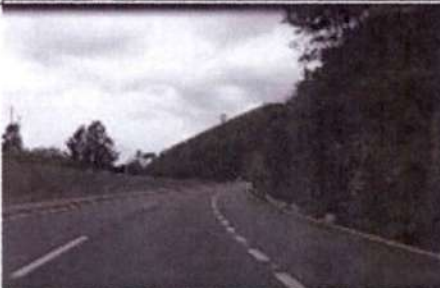
49+700	49+800	Sul	Defensa Metálica	Proteção de afloramento rochoso	IP.DIN/003-ARTESP NBR 15486

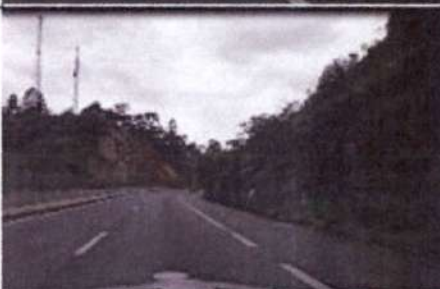
50+100	50+300	Sul	Defensa Metálica	Proteção de afloramento rochoso	IP.DIN/003-ARTESP NBR 15486

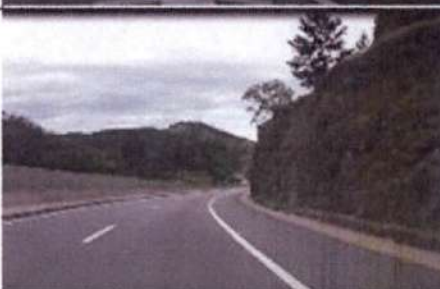
51+100	51+300	Sul	Defensa Metálica	Proteção de afloramento rochoso	IP.DIN/003-ARTESP NBR 15486

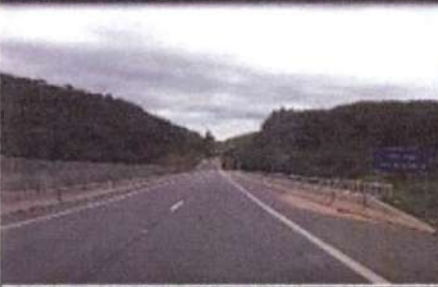
Km inicia	Km final	Pista	Tipo de Dispositivo Pendente	Motivo de Intervenção	Norma ou Instrução de Projeto	Foto Ilustrativa do local
51+600	51+620	Sul	Defensa Metálica	Proteção de barreira rígida da ponte	IP.DIN/003-ARTESP NBR 15486

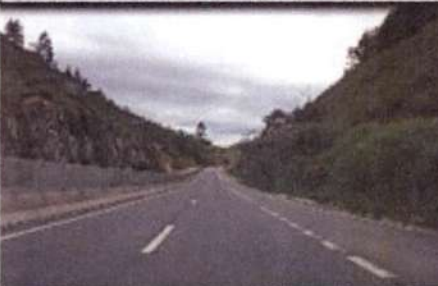
51+900	52+100	Sul	Defensa Metálica	Proteção de afloramento rochoso	IP.DIN/003-ARTESP NBR 15486

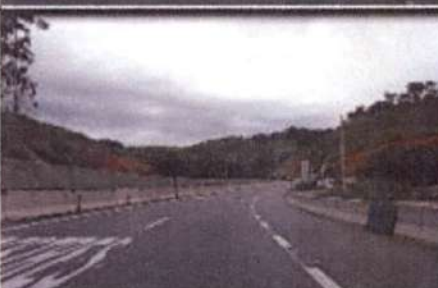
52+320	52+360	Sul	-	Retirada da barreira existente e implantação ilha de canalização	IP.DIN/003-ARTESP NBR 15486

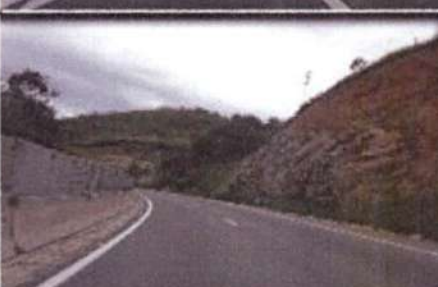
52+600	52+780	Sul	Defensa Metálica	Proteção de afloramento rochoso - até defesa metálica existente	IP.DIN/003-ARTESP NBR 15486

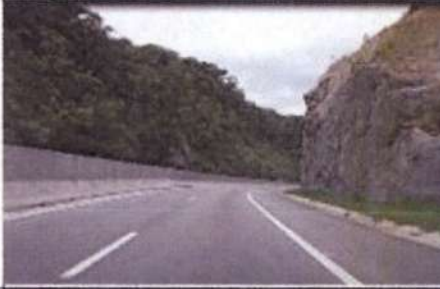
Km inicial	Km final	Pista	Tipo de Dispositivo Pendente	Motivo de Intervenção	Norma ou Instrução de Projeto	Foto Ilustrativa do local
52+800	53+000	Sul	Defensa Metálica	Proteção de afloramento rochoso - continuação da defesa existente	IP.DIN/003-ARTESP NBR 15486

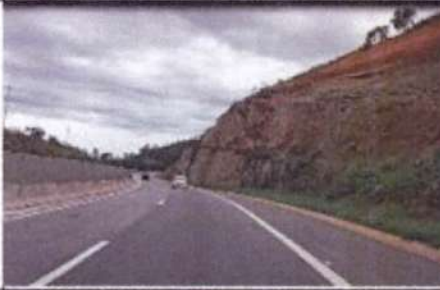
54+700	54+860	Sul	Defensa Metálica	Proteção de afloramento rochoso - até defesa metálica existente	IP.DIN/003-ARTESP NBR 15486

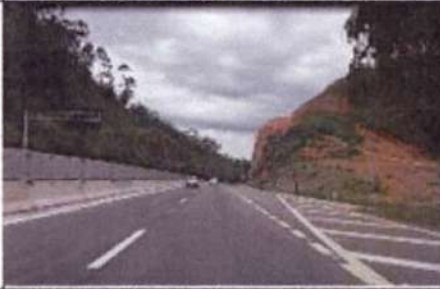
55+340	55+580	Sul	Defensa Metálica	Proteção de afloramento rochoso - continuação da defesa existente	IP.DIN/003-ARTESP NBR 15486

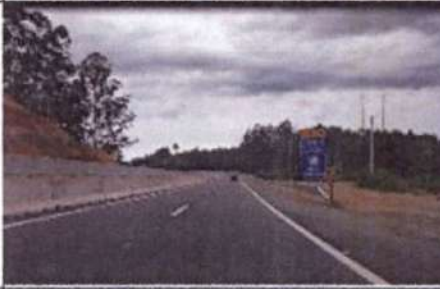
57+340	57+360	Sul	Defensa Metálica	Proteção de barreira rígida	IP.DIN/003-ARTESP NBR 15486

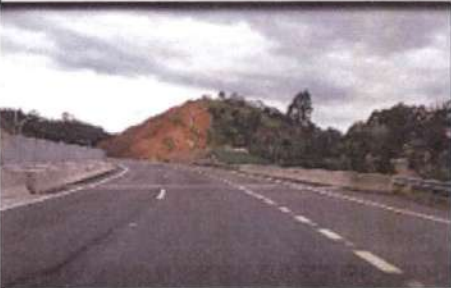
Km inicial	Km final	Pista	Tipo de Dispositivo Pendente	Motivo de Intervenção	Norma ou Instrução de Projeto	Foto Ilustrativa do local
58+360	58+380	Sul	Defensa Metálica	Proteção de barreira rígida	IP.DIN/003-ARTESP NBR 15486

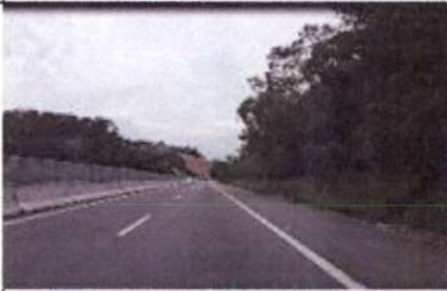
Km inicial	Km final	Pista	Tipo de Dispositivo Pendente	Motivo de Intervenção	Norma ou Instrução de Projeto	Foto Ilustrativa do local
59+800	-	Norte	Defensa Metálica	Proteção de dispositivo de drenagem	IP.DIN/003-ARTESP

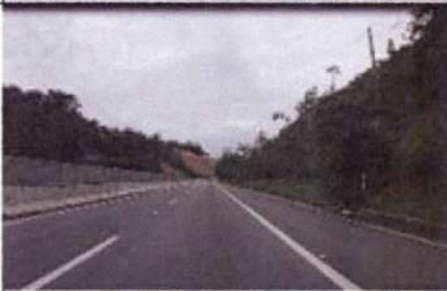
59+700	-	Norte	Defensa Metálica	Proteção de dispositivo de drenagem	IP.DIN/003-ARTESP

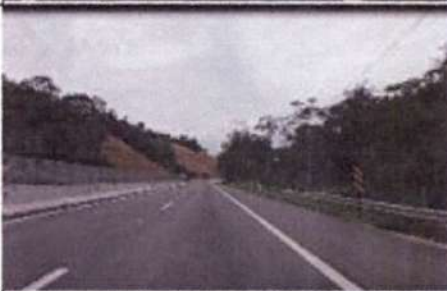
59+560	-	Norte	Defensa Metálica	Proteção de dispositivo de drenagem	IP.DIN/003-ARTESP

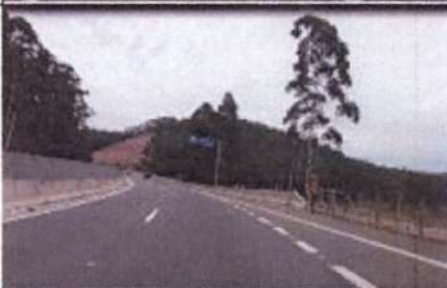
58+000	57+980	Norte	Defensa Metálica	Proteção de barreira rígida	IP.DIN/003-ARTESP

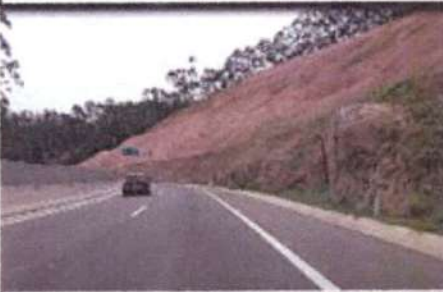
Km inicial	Km final	Pista	Tipo de Dispositivo Pendente	Motivo de Intervenção	Norma ou Instrução de Projeto	Foto Ilustrativa do local
57+390	57+310	Norte	Defensa Metálica	Proteção de afloramento rochoso	IP.DIN/003-ARTESP

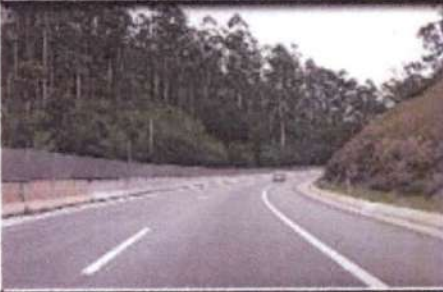
56+980	56+940	Norte	Defensa Metálica	Proteção de afloramento rochoso	IP.DIN/003-ARTESP

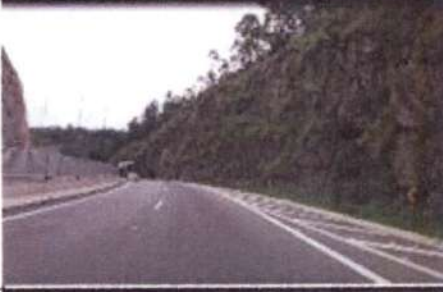
55+600	55+340	Norte	Defensa Metálica	Proteção de afloramento rochoso	IP.DIN/003-ARTESP

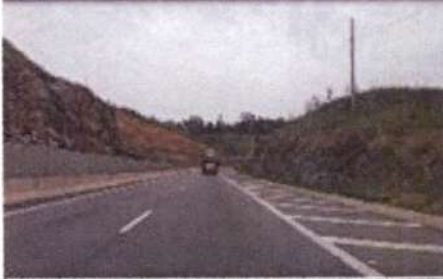
54+800	54+750	Norte	Defensa Metálica	Proteção de afloramento rochoso	IP.DIN/003-ARTESP

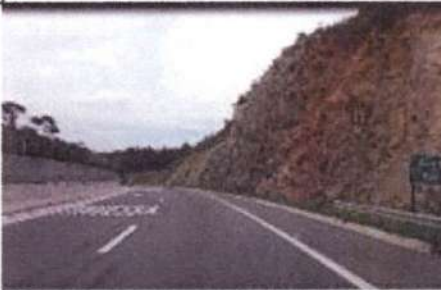
Km inicial	Km final	Pista	Tipo de Dispositivo Pendente	Motivo de Intervenção	Norma ou Instrução de Projeto	Foto Ilustrativa do local
50+300	50+200	Norte	Defensa Metálica	Proteção de afloramento rochoso	IP.DIN/003-ARTESP

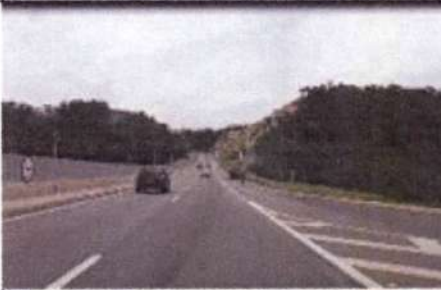
49+720	49+640	Norte	Defensa Metálica	Proteção de aterro	IP.DIN/003-ARTESP

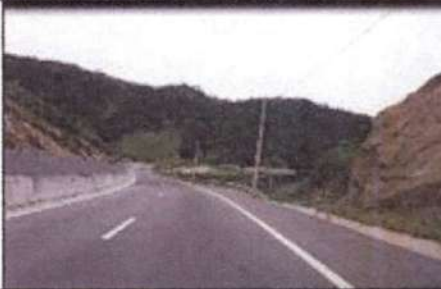
49+320	48+990	Norte	Defensa Metálica	Proteção de postes e afloramento rochoso - até defesa existente	IP.DIN/003-ARTESP

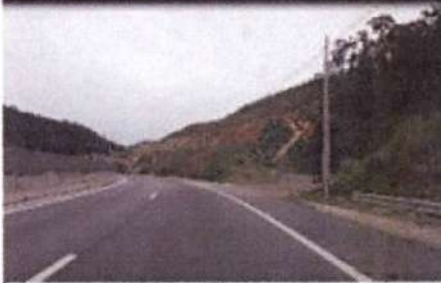
48+940	48+600	Norte	Defensa Metálica	Proteção de postes e afloramento rochoso - até defesa existente	IP.DIN/003-ARTESP

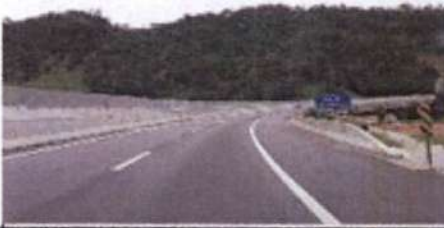
Km inicial	Km final	Pista	Tipo de Dispositivo Pendente	Motivo de Intervenção	Norma ou Instrução de Projeto	Foto Ilustrativa do local
48+220	48+200	Norte	Defensa Metálica	Proteção de barreira rígida	IP.DIN/003-ARTESP

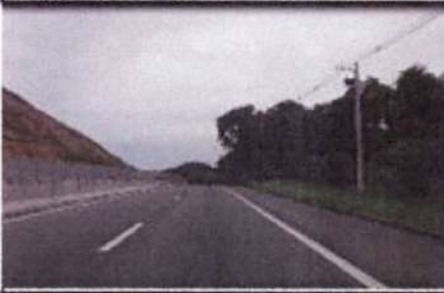
47+820	-	Norte	Defensa Metálica	Proteção de postes de concreto	IP.DIN/003-ARTESP

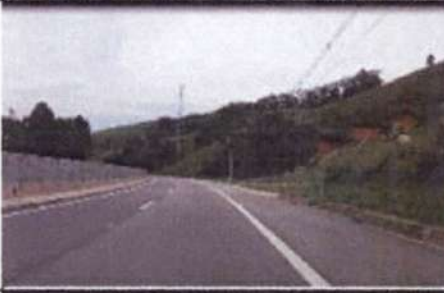
47+200	-	Norte	Defensa Metálica	Proteção de postes de concreto	IP.DIN/003-ARTESP

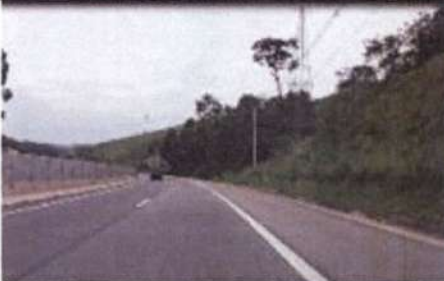
47+100	-	Norte	Defensa Metálica	Proteção de postes de concreto	IP.DIN/003-ARTESP

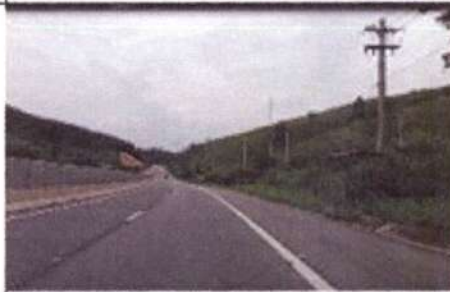
Km inicial	Km final	Pista	Tipo de Dispositivo Pendente	Motivo de Intervenção	Norma ou Instrução de Projeto	Foto Ilustrativa do local
46+920	-	Norte	Defensa Metálica	Proteção de postes de concreto	IP.DIN/003-ARTESP

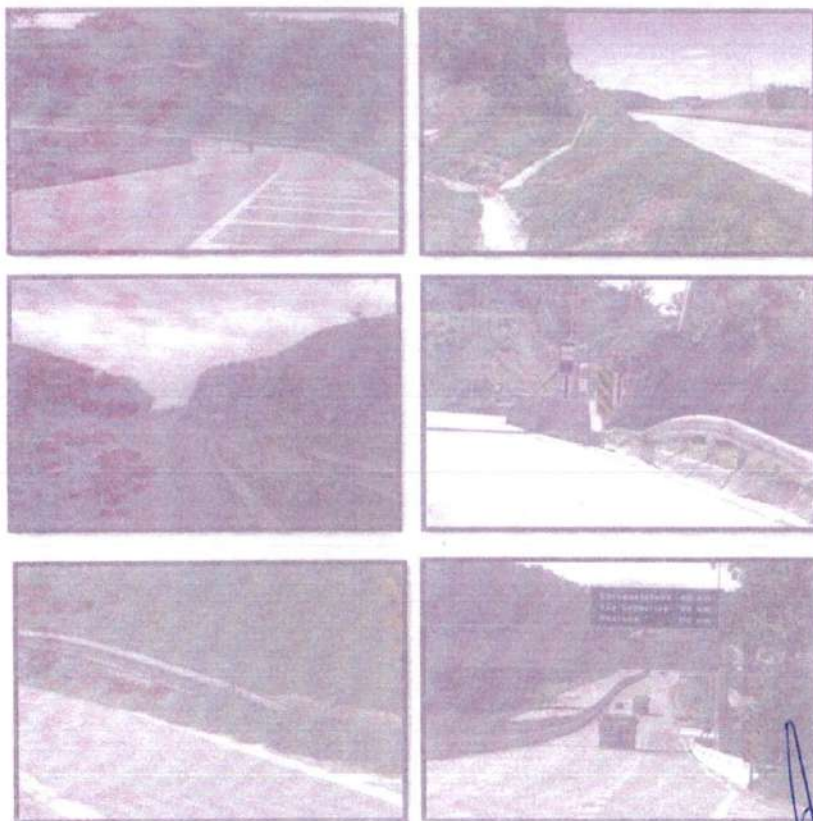
DISPOSITIVO DE CONTENÇÃO VIÁRIA

No segmento vistoriado constatamos 179 não conformidades relacionadas aos dispositivos de contenção viária, o pelo poder concedente implantou tais elementos, contudo, é necessária a adequação as normas ABNT 15.486/07 e 6971, e existem alguns pontos que necessitam de implantação, principalmente junto a taludes críticos que oferecem risco de queda, sinalizamos ainda, a necessidade de adequação seja nas ancoragens, transições entre barreira rígida e defesa, colocação de terminais aéreos e atenuadores de impacto e terminais aéreos faltantes.

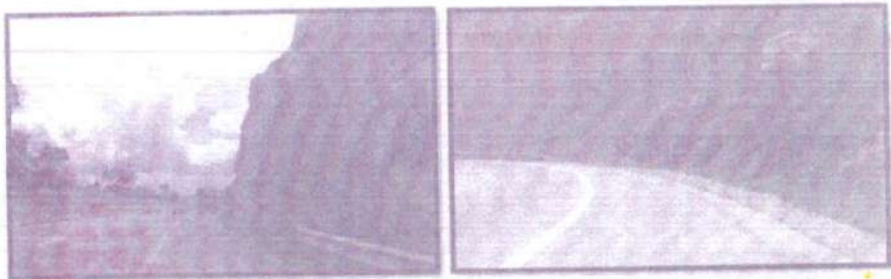
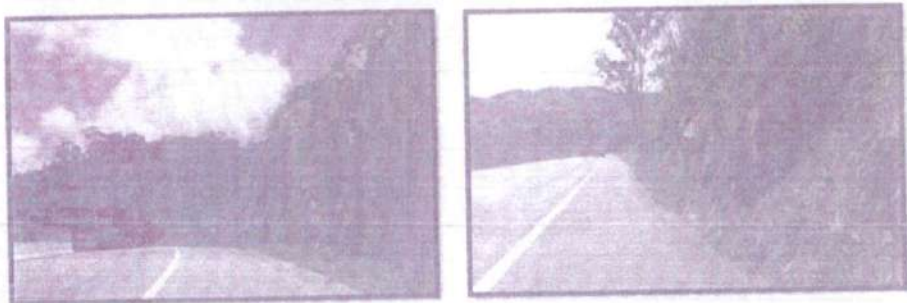
AFLORAMENTO ROCHOSO

Alguns locais necessitam de tratamento, pois apresentam condição insegura, conforme:

Necessário adequar a norma vigente, pois a condição em que se encontram em caso de choque o veículo errante não será redirecionado.
