TERMO ADITIVO E MODIFICATIVO Nº 10/2023

Contrato de Concessão Patrocinada SLT nº 008/2014

5.1.1 Talude 01 Km 18+400 ao Km 19+200 Sul

5.1.2 Talude 04 Km 29+250 ao Km 30+200 Sul

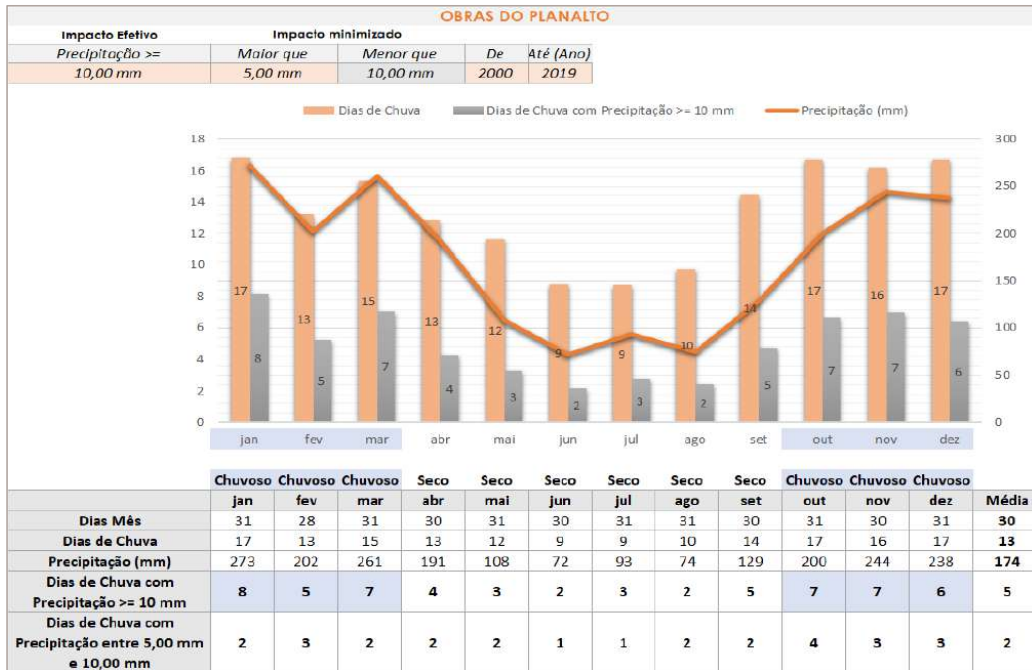
Figura 3 - Gráfico de Precipitação

Com base nas informações dos dias úteis e da quantidade média de dias com chuvas acima de 10mm e entre 5 e 10mm por mês, foram estimados os dias efetivamente trabalhados em função do impacto da chuva por atividade, conforme tabela abaixo:

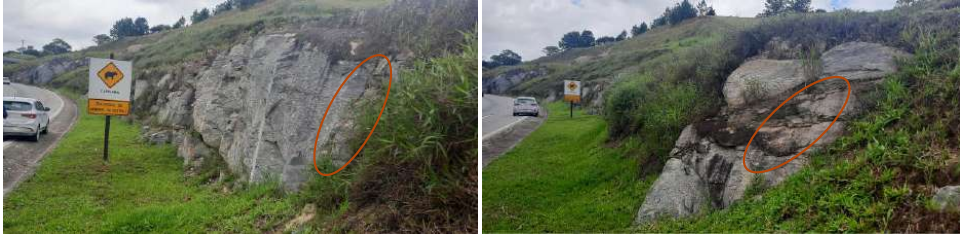
Figura 9: Talude 01 - Afloramento de Rocha fraturado.

Nas fotos abaixo, emitidas em 11/02/22, verifica-se a situação de afloramentos muito fraturados gerando instabilidades no talude.

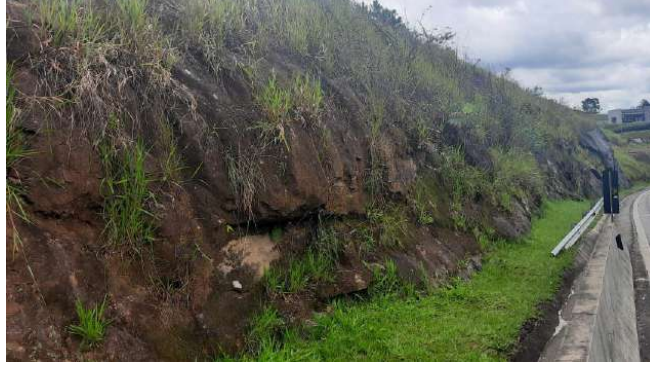
Figura 12: Talude 01 - Solo residual.

Em virtude das situações descritas acima, e o estado de instabilidade verificado, optou-se pelo estudo geotécnico para consolidação do talude evitando assim deslizamentos e deslocamentos que poderiam atingir a pista.

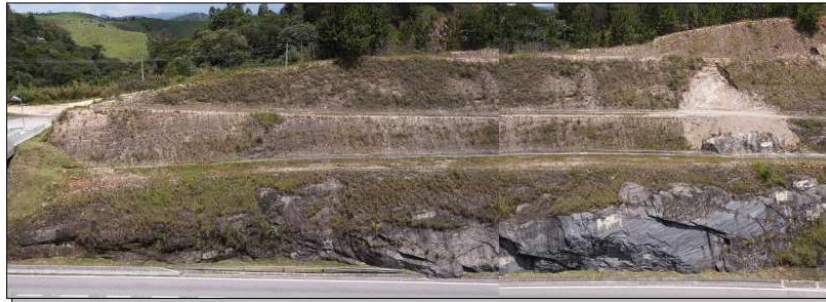
Figura 13: Talude 01 - Mapeamento Geológico.

VISTA FRONTAL
 1:200

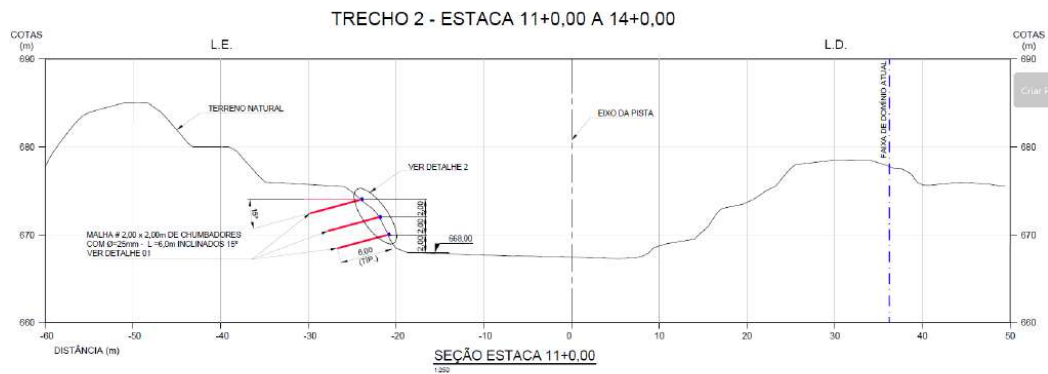
Figura 15: Talude 01 - Grampeamento.

Neste local o projeto consiste em limpeza geral e bate choco seguido de implantação de malha 2 x 2 m de chumbadores de aço CA50 com D=25 mm, comprimento de 6 m, inclinados 15 graus. A fixação dos chumbadores poderá ser feita com calda de cimento introduzida no furo por gravidade. Os furos em rocha devem ter diâmetro de 10 cm. Após a cura deverá ser colocada na cabeça do chumbador uma placa de aço 15 x 15 cm e rosca com torque suficiente para sua fixação, sem necessidade de protensão da barra. Finalmente deverá ser feita a proteção da placa e rosca com concreto conforme indicado no detalhe do desenho DE-SP0000099-011.061-227-G09-009.

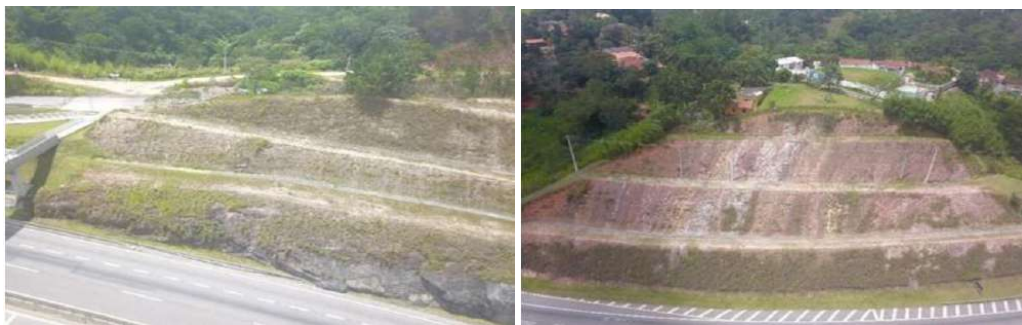
Figura 16: Talude 01 - Necessidade de recomposição vegetal.

Quanto a recomposição da vegetação no talude, será utilizada a solução de biomanta + hidrossemeadura, técnica utilizada com sucesso em taludes que não deram “pega”, similar ao caso em análise. No relatório SPX-00099-064.082-028 da empresa Geotec tem-se todo o estudo para utilização desta técnica no talude em questão.

Deve-se ater ao período certo de plantio (final de julho para preparo do solo e agosto à dezembro para recomposição vegetal), pois a janela hídrica é fundamental para não ocorrer a perda dos trabalhos e dar o tempo certo para a germinação e fixação das sementes da hidrossemeadura.

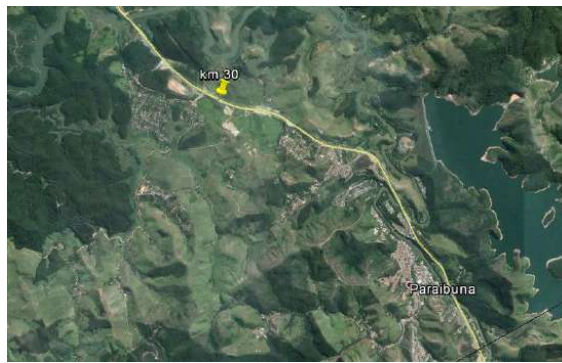
Figura 17: Talude 04 - Localização.

A localização do Talude 04 – km 29+250 ao km 30+200 Sul está representado na figura abaixo:

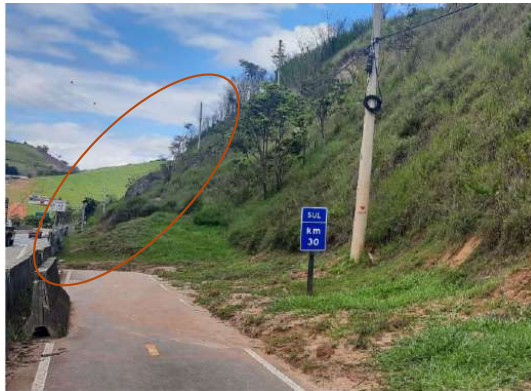
Figura 18: Talude 04: Obstrução da ciclovia devido a escorregamento.

O Talude 04 – Km 30 - Sul, foi vistoriado e apresentou ruptura do solo que chegou a obstruir a ciclovia existente no local, além de outras instabilidades conforme fotos abaixo.

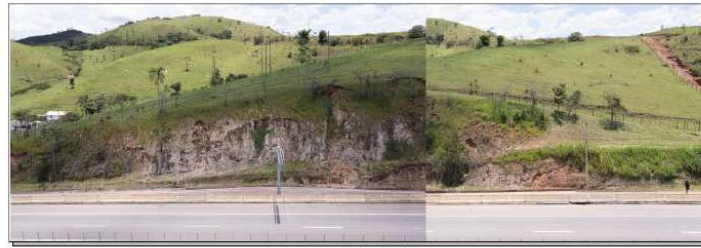
Figura 21: Talude 04 - Mapeamento Geológico.

VISTA FRONTAL

VISTA FRONTAL DO MAPEAMENTO GEOLÓGICO

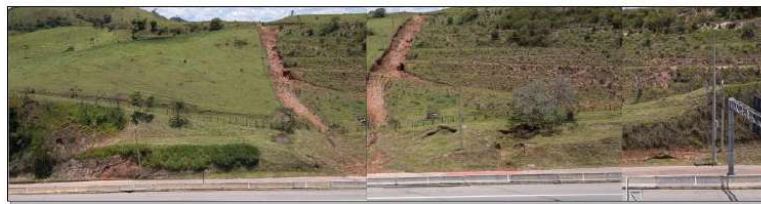
Figura 22: Talude 04 - Mapeamento Geológico.

VISTA FRONTAL

VISTA FRONTAL DO MAPEAMENTO GEOLÓGICO

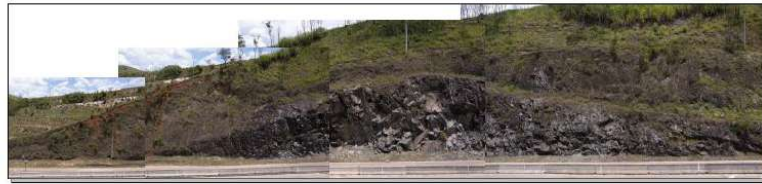
Figura 23: Talude 04 - Mapeamento Geológico.

VISTA FRONTAL

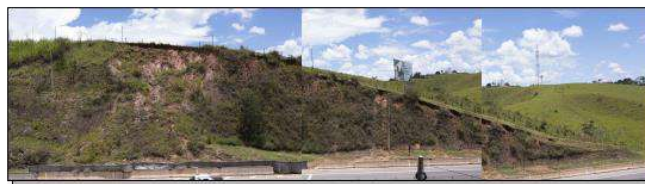
Figura 24: Talude 04 - Mapeamento Geológico – trecho 2 - rompido.

VISTA FRONTAL

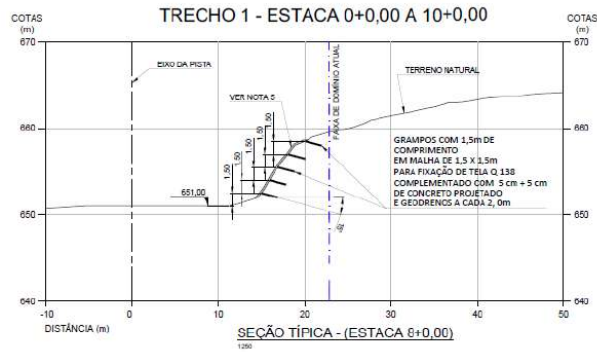
Figura 26: Talude 04 - Seção Típica do Trecho 1.

Durante a execução da obra deverá ser acompanhada por ATO para avaliar eventuais necessidades de ajustes.

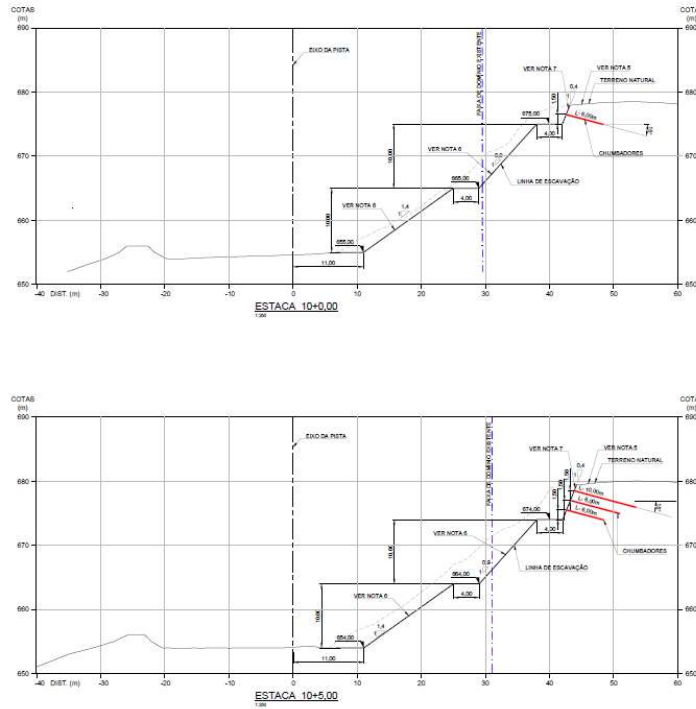
Figura 28: Talude 04 - Seções típicas para grampeamento e retaludamento do trecho 2.

Neste local o projeto consiste em limpeza do solo fofo do escorregamento, retaludamento, proteção vegetal nas duas primeiras bermas e solo grampeado na berma superior, conforme desenhos DE - SP0000099 - 011 . 061 - 227 - G09 / 003 e 004 do projeto.

TRECHO 2 - ESTACA 10+0,00 A 10+15,00

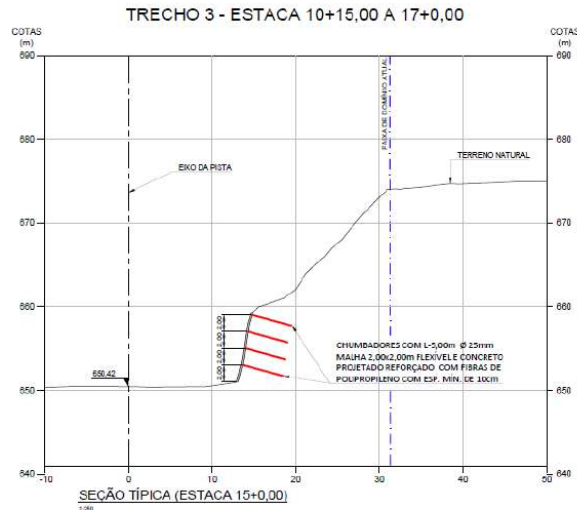
Figura 29: Talude 04 - Seção de solução típica trecho 3.

- Preenchimento de cavidades e base de blocos em balanço localizados com concreto projetado.
- Aplicação em todo a superfície do talude de concreto projetado reforçado com fibra de polipropileno na espessura mínima de 10 cm.

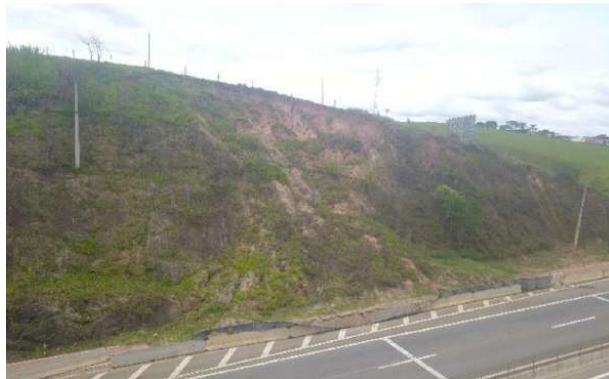
Figura 31: Talude 04 - Talude rompido por escorregamento.

Durante a inspeção verificou-se além de seções já rompidas por escorregamento, sinais de processos erosivos que devem ter um tratamento de retaludamento e revegetação.

No caso após o retaludamento deve-se adotar a composição biomanta com um coquetel de hidrossemeadura para possibilitar a revegetação do talude rompido e nas regiões com processos erosivos avançados.

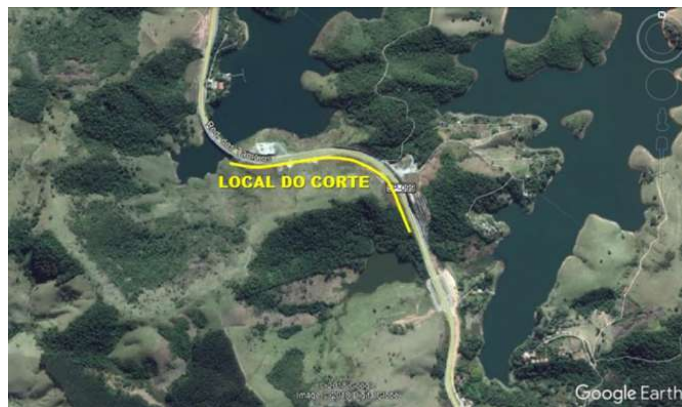
Figura 34: Talude 11 - Localização.

A localização do Talude 11 Km 48+200 ao Km 49+300 Sul está representado na figura abaixo:

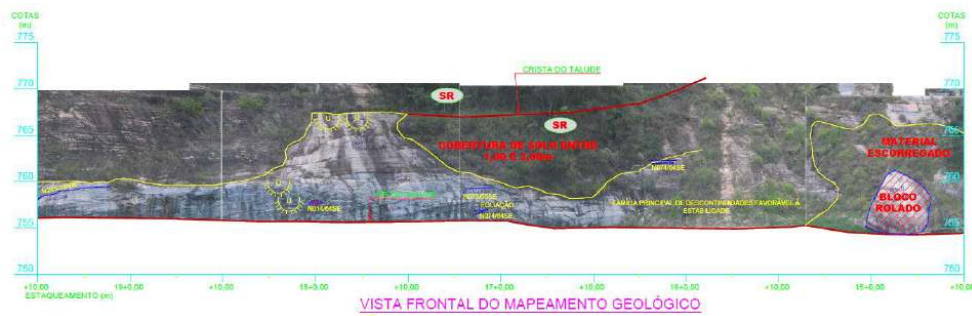
Figura 37: Talude 11 - Mapeamento Geológico.

O Mapeamento geológico do talude 11 segue abaixo.

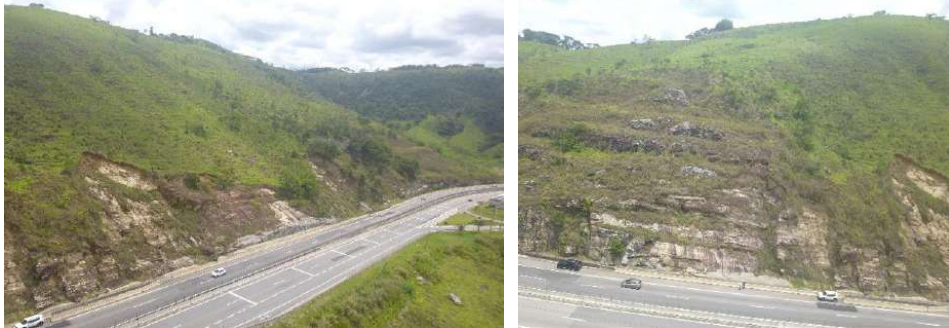
De acordo com a vistoria de campo, pôde-se constatar que se trata de um talude de corte composto por solo de alteração, ou horizonte C, tipo de solo cujas características lhe conferem uma baixa fertilidade pelo fato de os processos pedogenéticos não terem atuado intensamente, resguardando assim, as propriedades da rocha matriz. Há também a presença de rocha sã e fraturada, na porção frontal do talude, onde a rocha está exposta. Nesses locais não há a possibilidade de proposição de medidas de proteção superficial. No topo e nas laterais, onde não há afloramento rochoso, o talude encontra-se vegetado. A ausência de cobertura vegetal ocorre somente na área entre a primeira e terceira berma, que chega a aproximadamente 3.020,10 m², comprometendo sua estabilidade e sujeito a processos erosivos.

Figura 45: Talude 11- Vista frontal rochosa com vegetação ao redor.

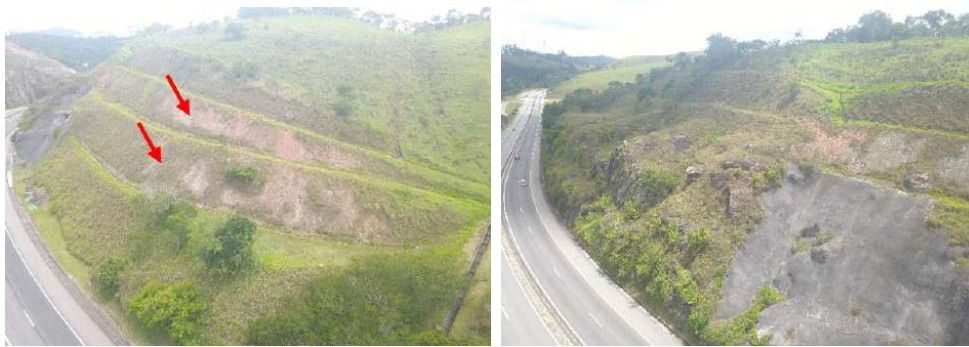
Figura 46: Talude 11 - Local necessário revegetação e parede em concreto projetado.

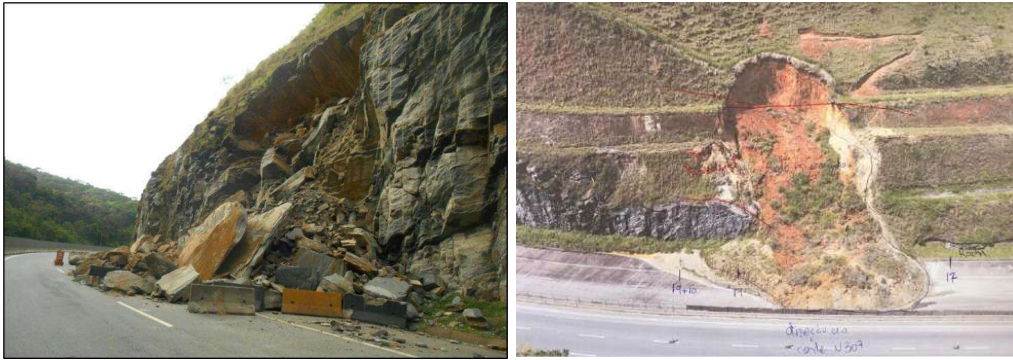
Figura 49: Talude 13- Rupturas na parede rochosa e do solo entre as estacas 17+00 e 19+10.

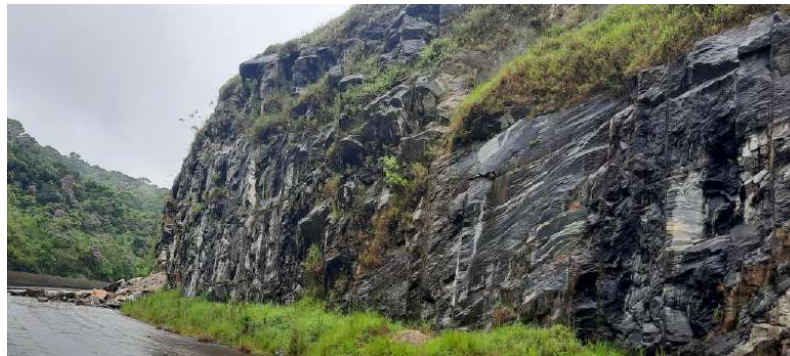
Figura 50: Talude 13- Visão Lateral do trecho rochoso.

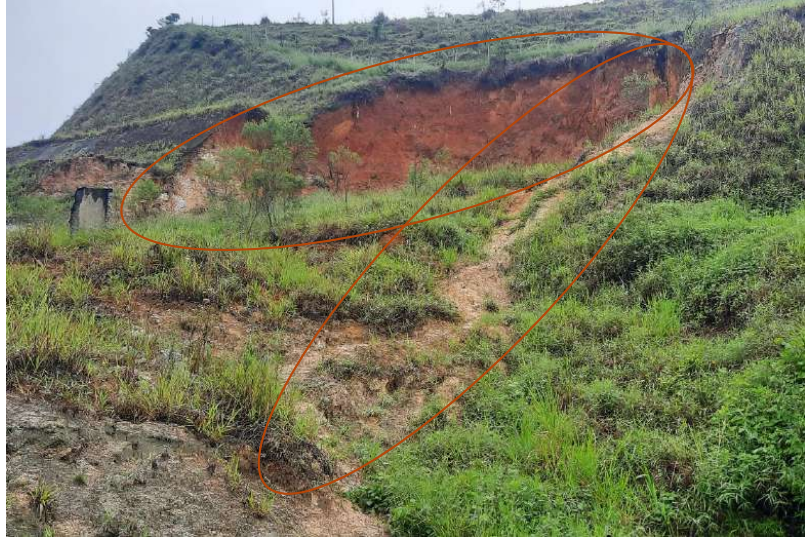
Figura 51: Talude 13 - Rompimento em Solo.

No projeto geotécnico proposto, o talude foi segmentado em 04 trechos distintos, a saber: Trecho 1 (Est. 6+5,00 a 7+10,00); Trecho 2 (Est. 17+0,00 a 19+10,00); Trecho 3 (Est. 22+0,00 a 26+10,00); e Trecho 4 (Est. 38+0,00 a 42+10,00). Para os taludes 1, 3 e 4 (figura 51), as soluções propostas para tratamento dos taludes incluem apenas sistemas de contenção, como concreto projetado, tela metálica e chumbadores, não sendo previstas medidas de proteção vegetal para esses trechos. Já para o Trecho 2, de acordo com o projeto geotécnico, está previsto o retaludamento (inclinação variável) até o greide da rodovia e a implantação de uma linha de DHP's (Drenos Horizontais Profundos). Já as medidas de proteção vegetal serão realizadas nos trechos 1, 4, 5 e nas porções de transição do talude.

Após a análise do talude 13 descrito anteriormente, como melhor forma de restabelecimento da cobertura vegetal, recomenda-se a utilização da hidrossemeadura em conjunto com as biomantas para os taludes 1, 4, 5 (figura 51) e nas porções de transição do talude no Trecho 2. O coquetel de sementes da hidrossemeadura será o responsável pela recomposição vegetal e as biomantas serão responsáveis pelo favorecimento desse restabelecimento, garantindo uma proteção imediata do talude por um tempo suficiente para que a vegetação se desenvolva, evitar o carreamento das sementes pela ação das chuvas e com o posterior desenvolvimento da vegetação, por ter um caráter biodegradável, passa a servir como adubo.

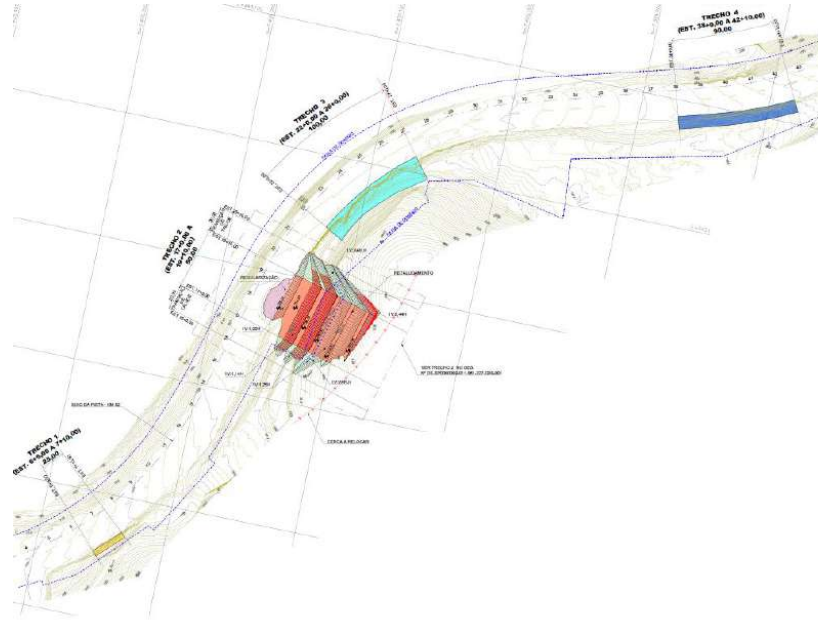
Para otimizar a proposição de soluções de estabilização, o talude foi subdividido em quatro trechos, os quais são apresentados a seguir.

Figura 52: Talude 13 - Divisão dos Trechos para Tratamentos.

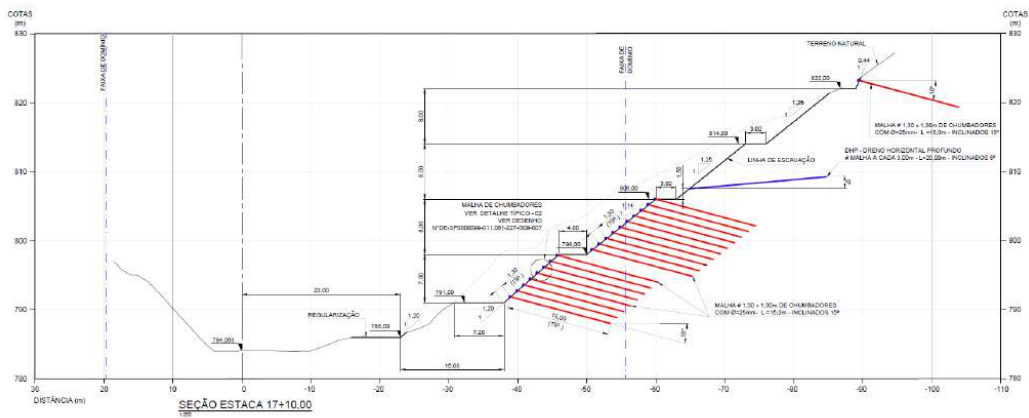
- 1 - Implantação do solo grampeado no talude 1;
- 2 - Retaludamento (inclinação variável);
- 3 - Implantação solo grampeado nos taludes 4 e 5;
- 4 - Retaludamento até o greide da rodovia;
- 5 - Limpeza solo escorregado;
- 6 - Implantação de uma linha de DHP's no talude 3, espaçados na horizontal a cada 3,0 m.

Figura 54: Talude 13- Solução em retaludamento e solo grampeado – Estaca 17+10.

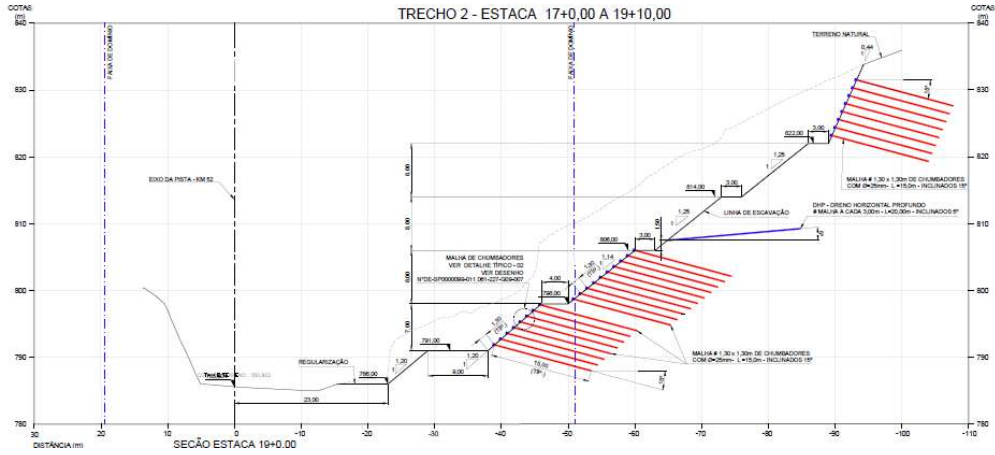
Figura 55: Talude 13 - Solução para trecho 2 - Estaca 17 à 19.

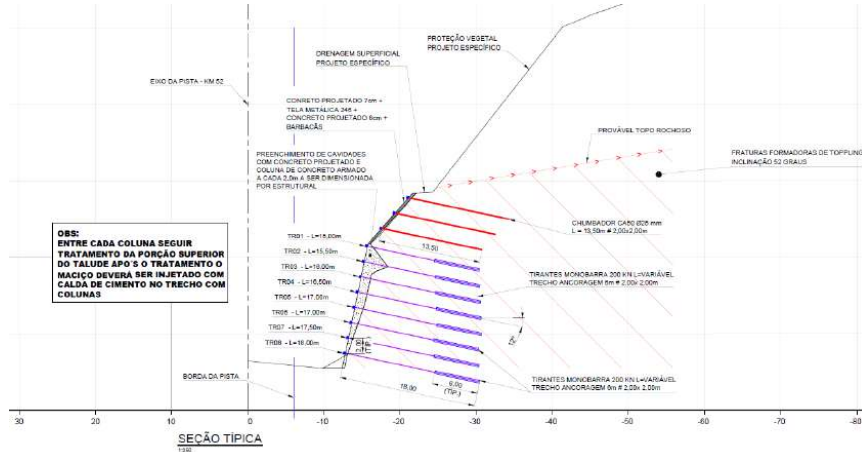
- 1 - Preenchimento de todas as cavidades com concreto projetado;
- 2 - Construção de 51 colunas com 16 m de altura e largura de 0,4 m atirantadas com 8 tirantes em cada com carga de trabalho 200 kn cada;
- 3 - Tratamento entre as colunas consistindo em 0,15 m de concreto; Projetado + tela q 246 + chumbadores d = 25 mm l= 6 m # 1.5 h x 2.0 v +barbacãs de pvc 2" l = 0.5 m perfurados nos últimos 0.2 m sendo uma linha vertical com 8 em cada linha entre as colunas;
- 4 - Na superfície entre o topo das colunas e a berma (~ 6 m) o mesmo tratamento aplicado entre as colunas com a malha de barbacãs 3 x 3m;
- 5 - Injeção com calda de cimento no maciço rochoso. Entre as colunas para fechamento de fraturas.

Figura 62: Talude 13 - Solução de Atirantamento para trecho 3 - Rocha.

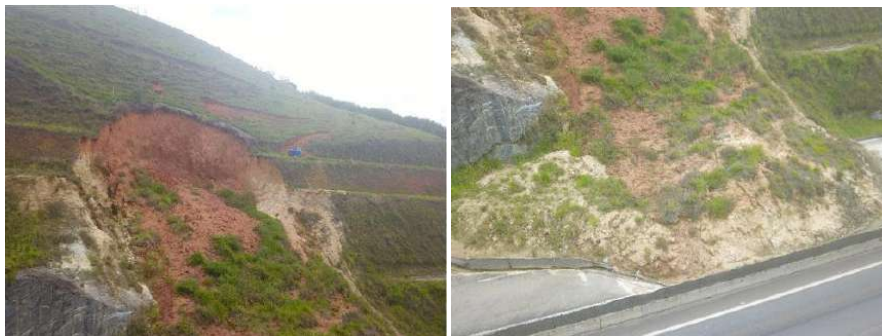
Área prevista para retaludamento:

Figura 66: Talude 13- Trecho 2 rompido.

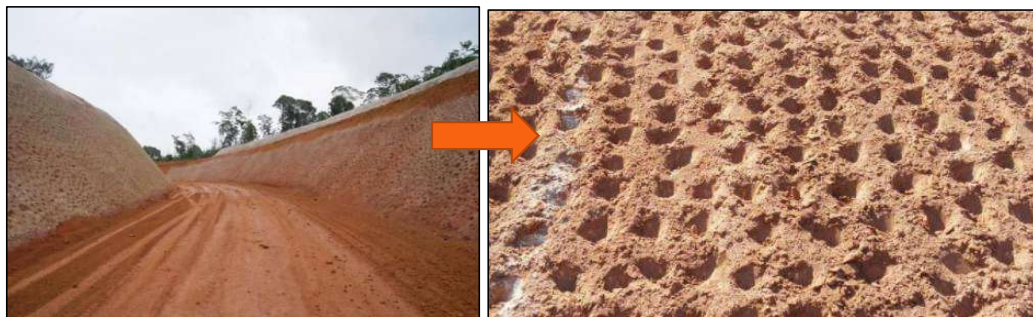
Figura 67: Taludes Ambientais - Exemplo de hidrossemeadura realizada em talude.

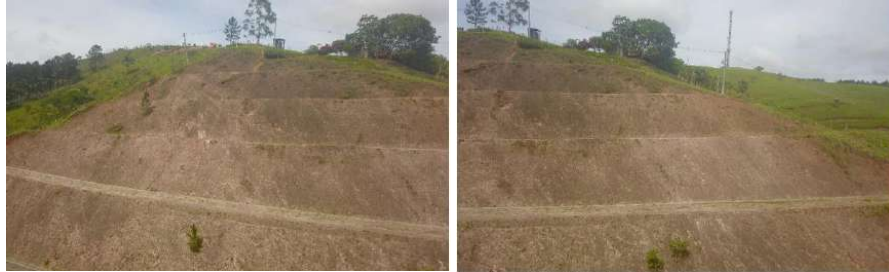
Figura 71: Talude 02 - Vista frontal norte e sul.

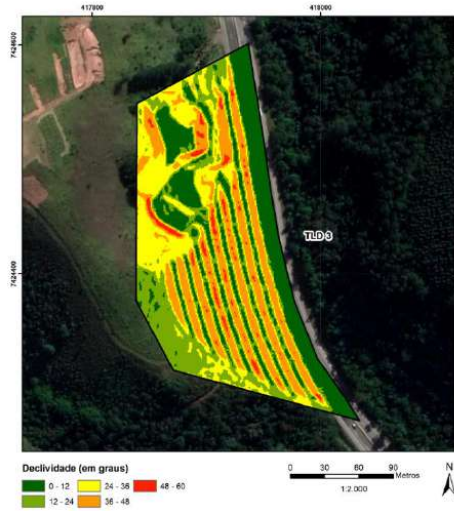
De acordo com a vistoria de campo, pôde-se constatar que se trata de um talude de corte composto basicamente por solo de alteração, ou horizonte C. Ressalta-se que as características desse tipo de solo conferem uma baixa fertilidade ao mesmo, pelo fato de os processos pedogenéticos não terem atuado intensamente, resguardando assim as propriedades da rocha matriz. No topo e nas laterais do talude é possível observar um solo eluvial, mais desenvolvido em termos pedogenéticos, conseguindo manter vegetação. O talude conta ainda com sistema de drenagem ao longo de suas 07 bermas, e não foi observada a presença de água. A ausência de cobertura vegetal em praticamente toda a área do talude, que chega a aproximadamente 12.121,98 m², compromete sua estabilidade, estando o mesmo sujeito a processos erosivos.

Figura 72: Talude 03 - Mapa de Declividades.

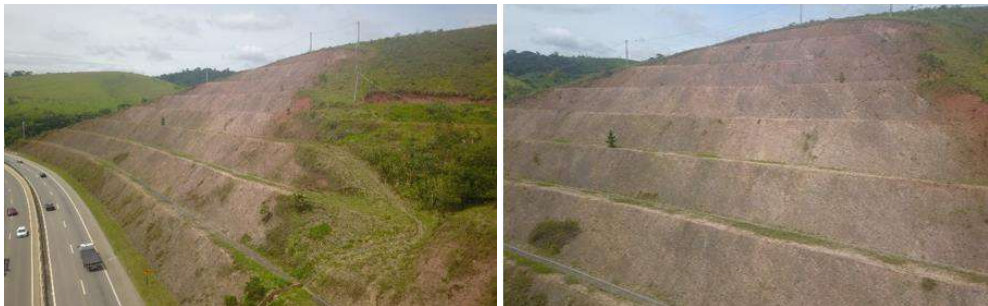
Figura 73: Talude 03 - Falta de vegetação.

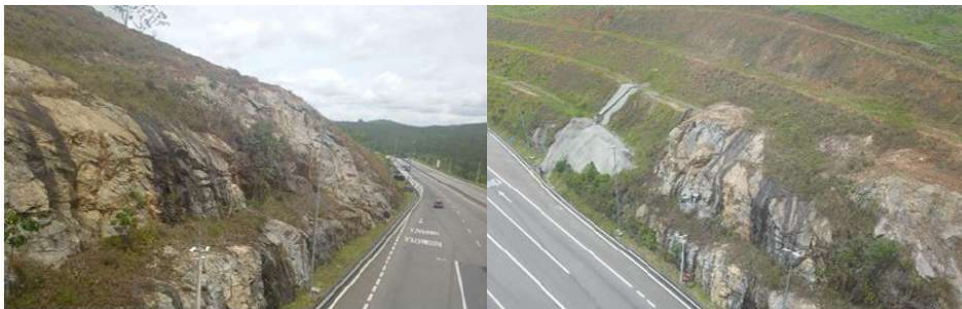
Figura 75: Talude 10 - Afloramento rochoso, concreto projetado e vegetação.

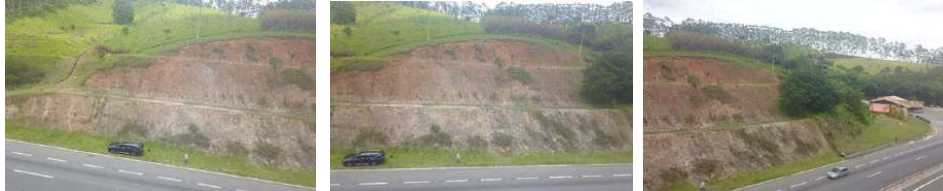
Figura 77: Talude 19 - Situação atual da vegetação.

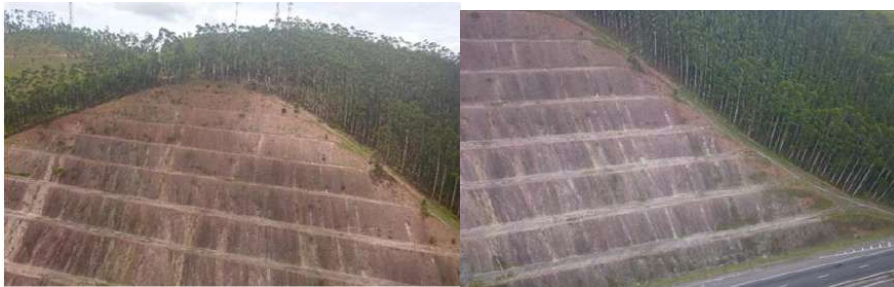
Figura 79: Talude 21 - Vista frontal e lateral.

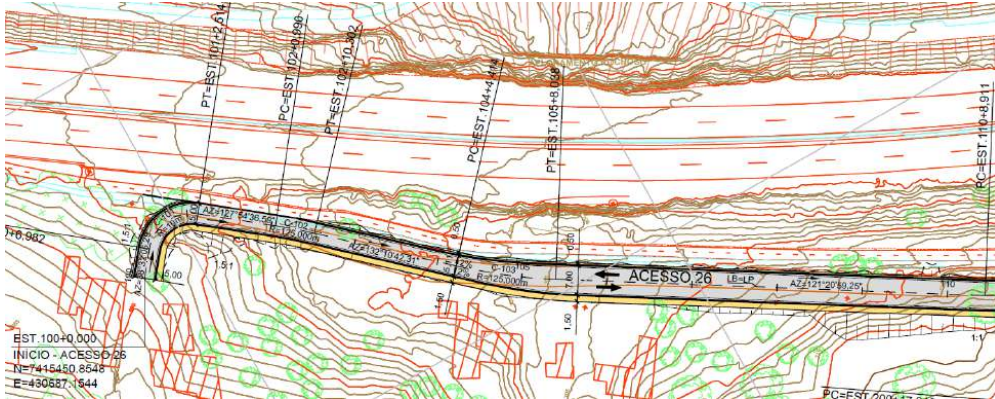
Figura 83: Acesso 26 - Rampa de Transição 28,26% para 7%.

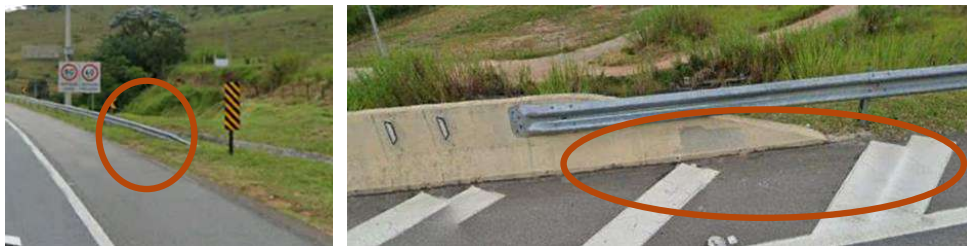
Conforme descrito no TAM 03 foi verificado a necessidade de adequação de todos os dispositivos de segurança viária do trecho do planalto, alguns detalhes das adequações necessárias estão na figura abaixo:

Figura 99: Falta de Atenuador de Impacto e Adequação de transição e implantação de tripla onda.

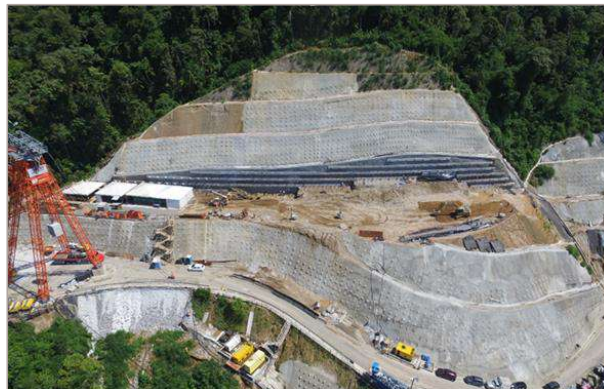
Figura 116 - Cortina atirantada.

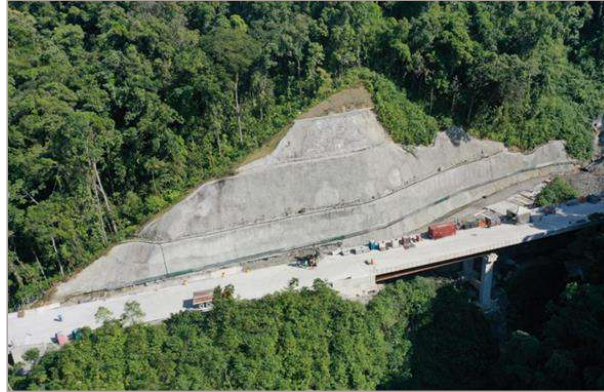
O concreto usual para solo grampeado é o de via seca (preparo a seco, com adição de água junto ao bico de projeção). Faz parte da etapa de projeção de concreto, a instalação de telas eletrossoldadas, que tem a função de combater as tensões de tração que o paramento sofrerá. As telas têm sua instalação em uma ou duas camadas, conforme especificado em projeto.

Figura 119 - Contenção tipo solo grampeado.

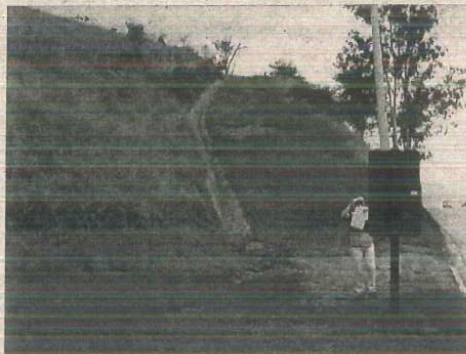
Foto 1.1. Finalizar o sistema de drenagem definitivo. Lançamento das águas inadequado causando processos erosivos. (Km 21)

- c. Implantação de dispositivos de drenagem definitiva e/ou finalização dos sistemas já existentes, que não apresentam dispositivo de dissipação de energia, ocasionando processos erosivos – (foto 1.1);

- **Finalizar o sistema de drenagem definitivo. Lançamento das águas inadequado causando processos erosivos. (Km 21). – Foto 1.1**
- **Reconstruir o sistema de drenagem definitivo e reafeiçoar e estabilizar os taludes (Km 20+900). – Foto 1.3**

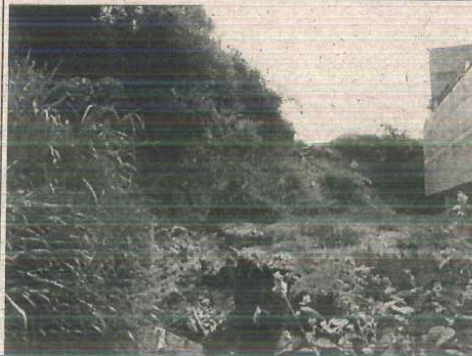
Foto 1.7. Instalar sistema de drenagem provisório e reafirmar as superfícies nas proximidades da passagem de fauna (Km 25+800)

- d. Reconstrução e redimensionamento dos sistemas de drenagem definitivo indicado no relatório fotográfico – (fotos 1.3, 1.15 e 1.16);
- e. Implantação de sistema de contenção de sedimentos e de drenagem provisória nas obras da passagem superior de fauna, na altura do km 25+800 – (foto 1.7);

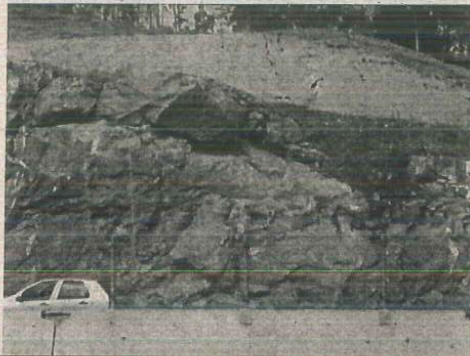
Foto 1.9. Executar medidas de estabilização no talude em rocha. Perigo de queda de blocos. (Km 26+700)

- a. Implantação de mecanismos de estabilização de taludes em rocha e mistos (rocha/solo), com destaque para os relacionados no relatório fotográfico, tendo em vista os riscos para os usuários da rodovia – (fotos 1.8, 1.9, 1.11, 1.24, 1.25 e 1.26). Tais ações deverão ser realizadas também entre os km 48+300 e km 49, onde foram constatados os mesmos problemas;

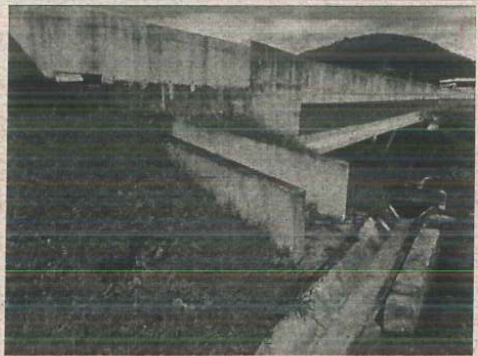
Foto 1.10. Readequar o sistema de contenção de produtos perigosos. Lançamento das águas pluviais diretamente no corpo d'água (Rio Paraíba do Sul) a poucos metros da caixa de contenção de produtos perigosos. (Km 28)

- g. Implantação de sistema de contenção de produtos perigosos, nas duas pistas da rodovia, inclusive nas Obras de Arte Especiais – OAE's, principalmente nas proximidades da Represa de Paraibuna, do Rio Paraíba do Sul e do Rio Paraibuna, além de readequação do sistema de drenagem, nas duas pistas da rodovia e OAE's, de forma que as águas pluviais atinjam o sistema de contenção de produtos perigosos, evitando seu lançamento diretamente em corpos d'água – (fotos 1.2, 1.10, 1.12, 1.13, 1.14, 1.17);

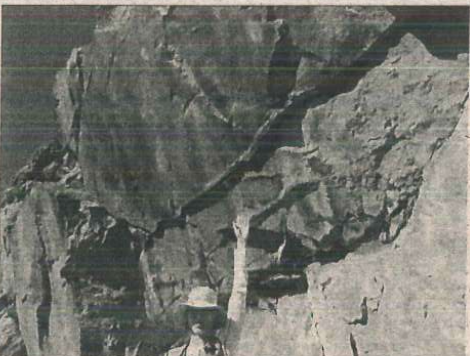
Foto 1.11. Executar medidas de estabilização de talude em rocha. Constatação de deslocamento dos blocos. Perigo de queda de blocos. (Km 32+900).

- **Executar medidas de estabilização no talude em rocha. Perigo de queda de blocos. (Km 26+700 – Pista norte e sul). – Foto 1.8**
- **Executar medidas de estabilização de talude em rocha. Constatação de deslocamento dos blocos. Perigo de queda de blocos. (Km 32+900). – foto 1.11**

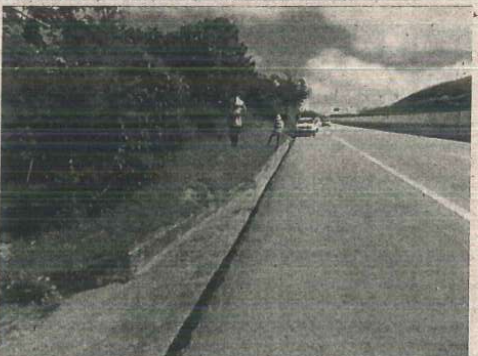
Foto 1.12. Readequar o sistema de contenção de produtos perigosos. Lançamento das águas pluviais diretamente no corpo d'água (Rio Paraíba do Sul). Proteção parcial do trecho. Caixa para produtos perigosos a montante e a jusante do ponto de lançamento. (Km 33+400)

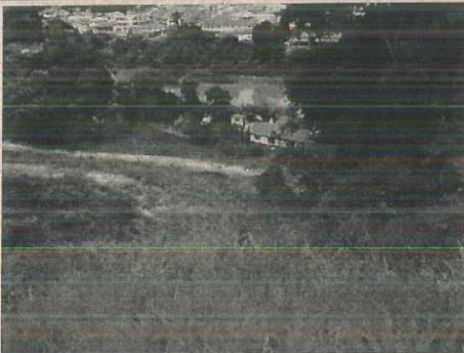
Fotos 1.15 e 1.16. Redimensionar o sistema de drenagem definitivo. Lançamento das águas pluviais em propriedades lindieras, causando assoreamento e inundação (km 34+600)

- **Redimensionar o sistema de drenagem definitivo. Lançamento das águas pluviais em propriedades lindeiras, causando assoreamento e inundação (km 34+600). – fotos 1.15 e 1.16**

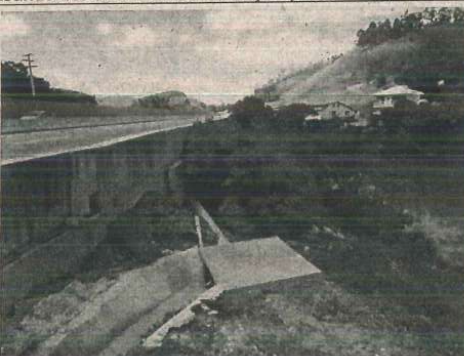
Foto 1.17. Readequar o sistema de drenagem pluvial, redirecionando o fluxo para a caixa de produtos perigosos. Lançamento parcial das águas no corpo d'água (Rio Paraíba) a poucos metros da captação pública do município de Paraíba (Km 35+300)

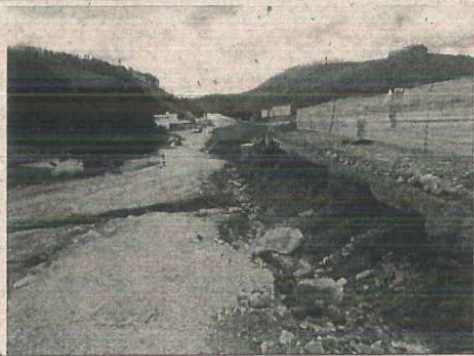
Foto 1.18. Instalar sistema de drenagem provisório e reafirmar o acesso nas proximidades das obras complementares do km 36+800

- b. Implantação de medidas de reafirmação de taludes e onde se constataram processos erosivos instalados – (fotos 1.4, 1.5, 1.6, 1.18, 1.19, 1.20 e 1.23);

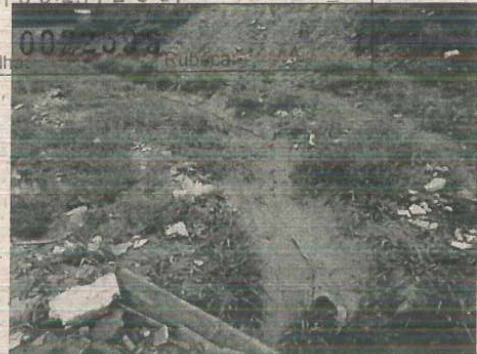
Foto 2.2. DME 17A – Assoreamento no sistema de drenagem definitivo.

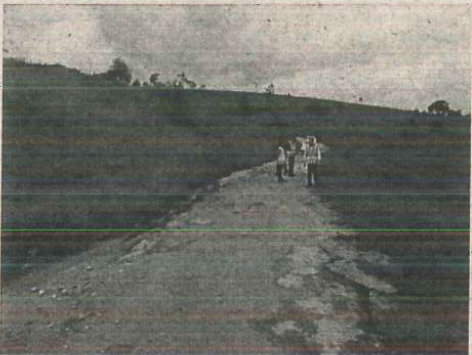
Foto 2.3. DME 17B – Acúmulo de sedimentos em estrada de acesso a jusante do depósito

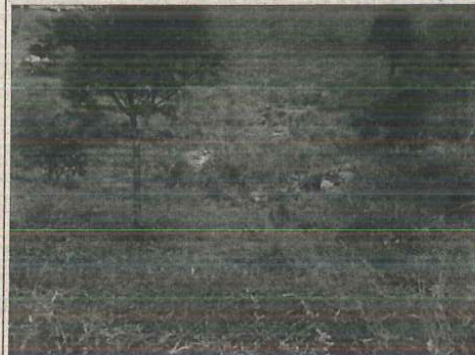
Foto 2.4. DME 17B – Assoreamento de lagoa a jusante do depósito.

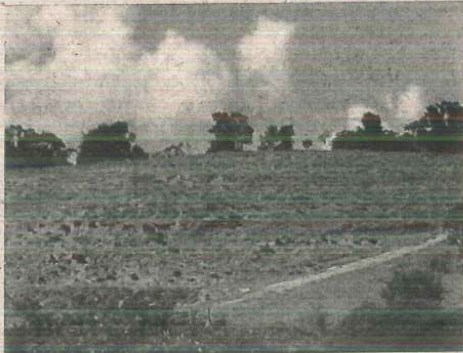
Foto 2.7. DME 40,4 – Erosão, assoreamento e deficiência no sistema de drenagem.

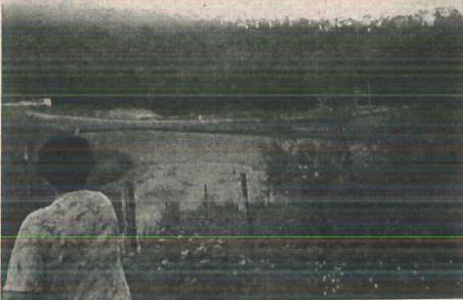
Foto 2.9. DME 60,0 – Assoreamento da lagoa a jusante.

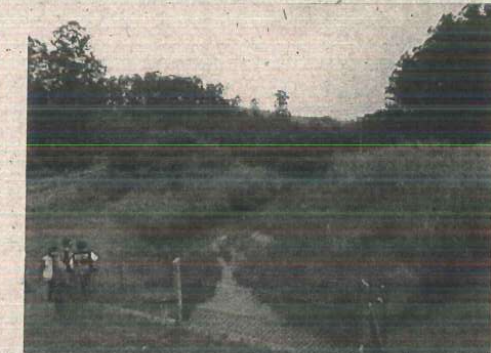
Foto 3.3. Entorno da passagem de fauna inferior no km 14+300.

- h. Adequação da galeria proposta como passagem de fauna inferior no km 14+300, de forma a criar ponto de travessia seco, dado que o espelho d'água está cobrindo toda extensão da passagem – (fotos 3.1 e 3.3);

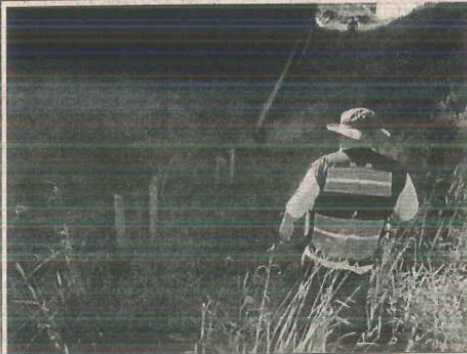
Foto 3.7. Adequar as cercas de direcionamento de fauna junto a passagem de fauna inferior no km 28+800, de acordo com a Norma DNIT 077/2006.

- i. Adequação das cercas para o direcionamento de fauna, atendendo as normas do DNIT 077/2006 (recomendação de tela com 2 metros de altura, entre outros), em todas as passagens de fauna inferiores: km 14+250, km 25+800, km 28+800, km 43+650, km 49+350, 51+100, 53+100 e 56+550. – (fotos 3.2, 3.7, 3.8, 3.9, 3.13, 3.14, 3.17, 3.18, 3.22). Solicita-se essa adequação para evitar a passagem de fauna por cima e por baixo das cercas utilizadas, que possuem 30 cm de altura;

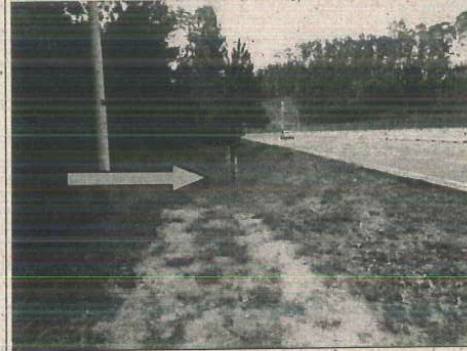
Foto 3.10. Adequar o término da cerca de direcionamento junto à passagem de fauna inferior no km 43+650 (seta): A descontinuidade da cerca permite acesso de animais à rodovia (até os direciona), acarretando em atropelamento e acidentes com os usuários.

- j. Adequação do término da cerca de direcionamento de todas as passagens de fauna inferiores – (fotos 3.4, 3.10, 3.11, 3.15, 3.16, 3.18, 3.21, 3.23 e 3.24). O término abrupto da cerca de direcionamento de fauna pode acarretar na criação de pontos de atropelamento e de acidentes na rodovia, pois o animal pode adentrar na pista, dada ausência de adequado direcionamento. Solicita-se que seja implementada conexão, via cerca de direcionamento, entre as passagens inferiores, o que implicará em cercamento por extensões mais longas que aquelas atualmente existentes na rodovia;

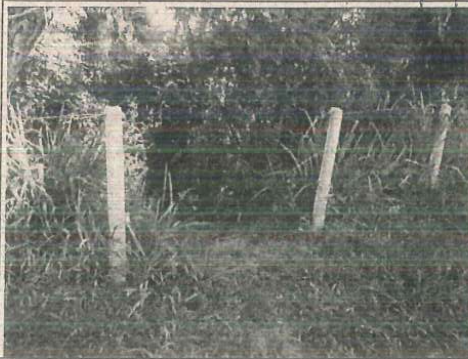
Foto 3.13. Adequar cercas de direcionamento de fauna junto à passagem de fauna inferior no km 49+350, de acordo com a Norma DNIT 077/2006.

- **Adequar cercas de direcionamento de fauna junto à passagem de fauna inferior no km 49+350, de acordo com a Norma DNIT 077/2006. – Foto 3.13**
- **Adequar as cercas de direcionamento de fauna junto à passagem de fauna inferior no km 51+100, de acordo com a Norma DNIT 077/2006. – Foto 3.14**
- **Adequar término da cerca de direcionamento de fauna junto à passagem de fauna inferior no km 51+100 (visada sul da pista norte). – Fotos 3.15 e 3.16**
- **Adequar cercas de direcionamento de fauna junto à passagem de fauna inferior no km 53+100, de acordo com a Norma DNIT 077/2006 e adequar término de forma abrupta (permitir conexão com outra passagem). – Foto 3.18**

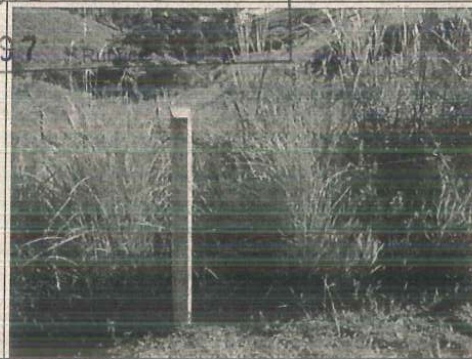
Foto 3.14. Adequar as cercas de direcionamento de fauna junto à passagem de fauna inferior no km 51+100, de acordo com a Norma DNIT 077/2006.

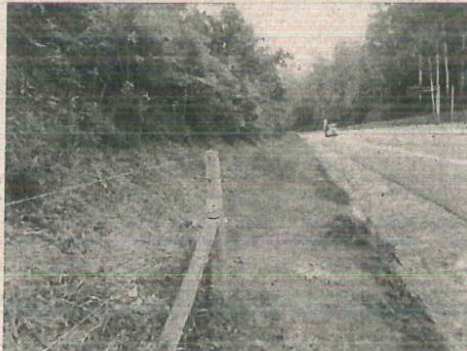
Fotos 3.15 e 3.16. Adequar término da cerca de direcionamento de fauna junto à passagem de fauna inferior no km 51+100 (visada sul da pista norte).

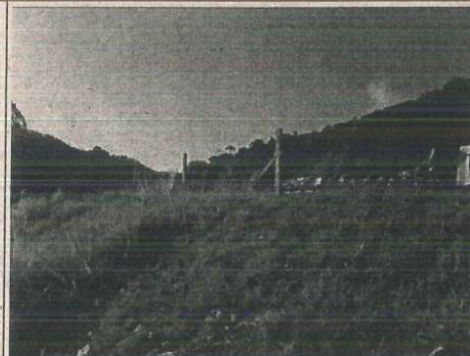
Foto 3.18. Adequar cercas de direcionamento de fauna junto à passagem de fauna inferior no km 53+100, de acordo com a Norma DNIT 077/2006 e adequar término de forma abrupta (permitir conexão com outra passagem).

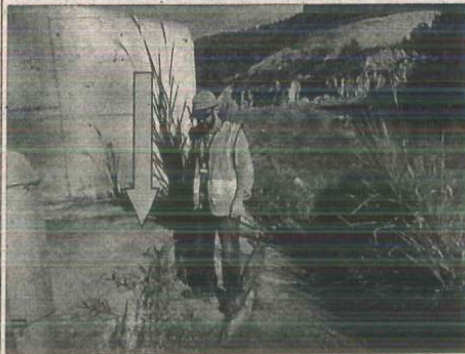
Fotos 3.19 e 3.20. Adequar entrada da passagem de fauna situada no km 53+100 (implantar passarela de concreto). O desnível existente (seta) dificulta ou não permite a entrada de animais.

- k. Adequação dos emboques das passagens de fauna (vãos e degraus) – (fotos 3.12, 3.19 e 3.20);
- l. Finalização da implantação da passagem de fauna superior no km 25+800 (fotos 3.5 e 3.6). A estrutura principal já existe, porém, falta implantar os emboques (conexão com os taludes) e as cercas de direcionamento a fim de que fique funcional.

- **Adequar entrada da passagem de fauna situada no km 53+100 (implantar passarela de concreto). O desnível existente (seta) dificulta ou não permite a entrada de animais. – Fotos 3.19 e 3.20**

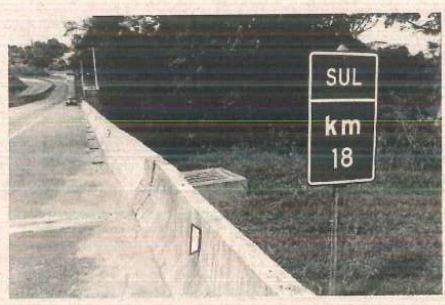
A caixa de contenção de produtos perigosos localizado no km 18 PS apresenta sistema fechado. Conforme consta nos projetos DE-44.01.000-H04-010 e DE-44.01.000-H04-011, apresentado no anexo 01, as águas pluviais são captadas da rodovia e direcionadas para as caixas de contenção para posteriormente serem lançadas no corpo d'água. Conforme fotos a seguir, o sistema de drenagem está fechado, conduzindo para as caixas de contenção já instaladas. Portanto, não ocorre o lançamento direto no corpo d'água.

Vista sul da pista sentido litoral, com a caixa de contenção e o sistema de drenagem fechado.

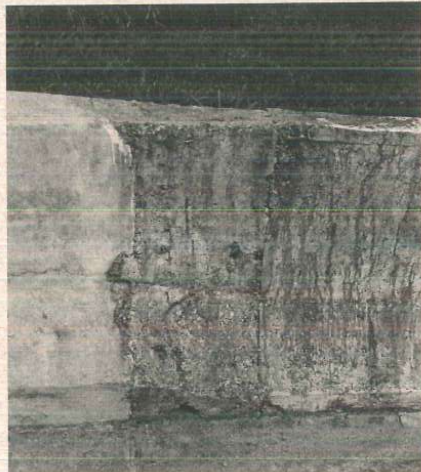
Vista oposta da fenda, do lado interno da pista, onde está completamente fechada, impedindo a passagem de água.

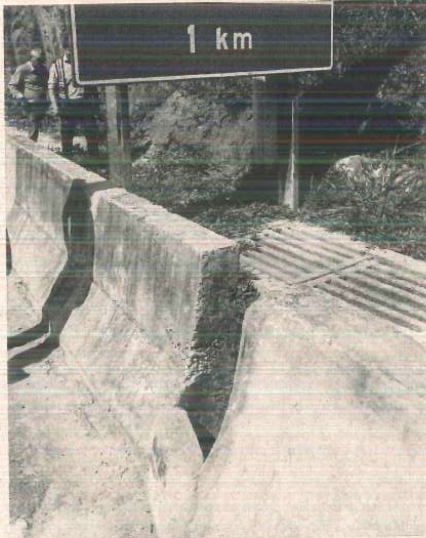
Trecho do guarda corpo localizado na extremidade sul da OAE, cuja drenagem está fechada, impedindo o lançamento direto no curso d'água.

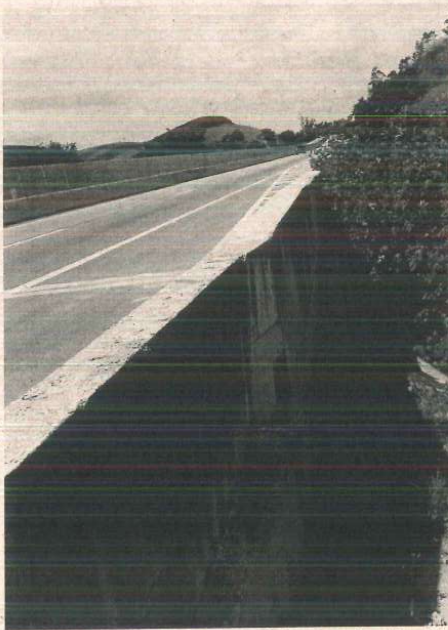
Caixa de inspeção para instalação da iluminação.

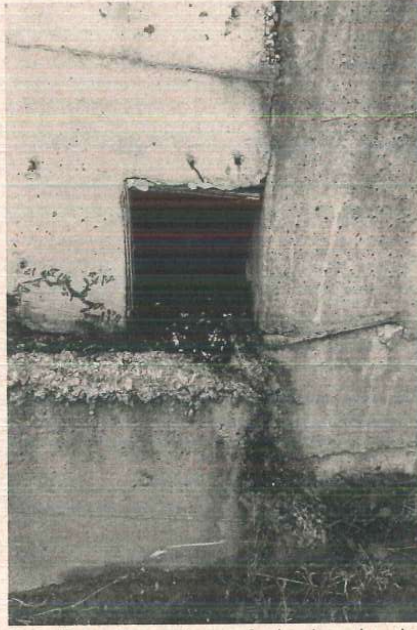
Detalhe da caixa, fechada do lado interno da pista.

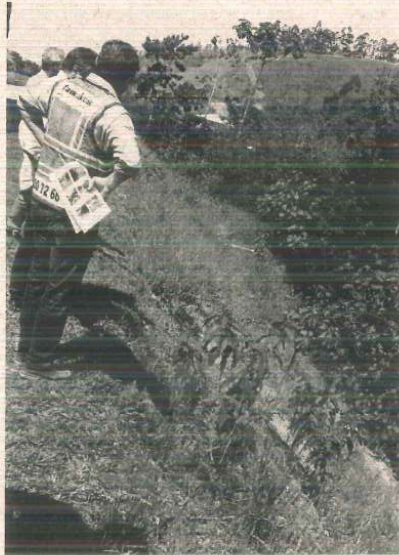
Todo o sistema de drenagem é conduzido para uma caixa de contenção, que desagua a jusante da captação. O sistema foi implantado de modo a não afetar esta captação.

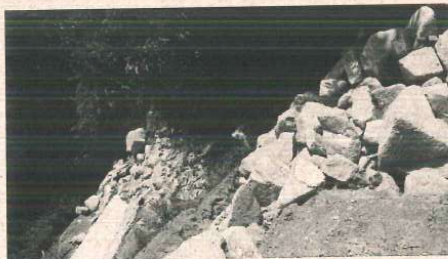
Blocos de rocha instalados no sistema de drenagem

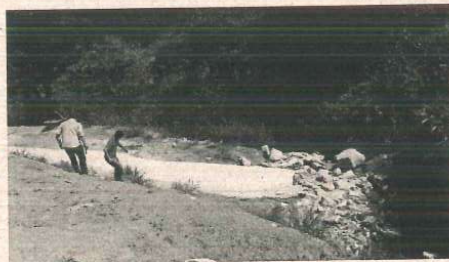
Drenagem definitiva e dissipador de energia na drenagem da berma

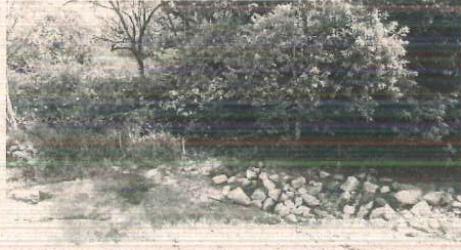
Correção das erosões e substituição das mantas de geotêxtil.

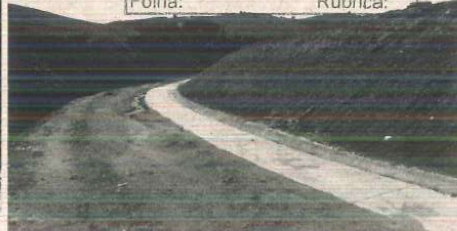
Conclusão das canaletas da drenagem definitiva da bermã

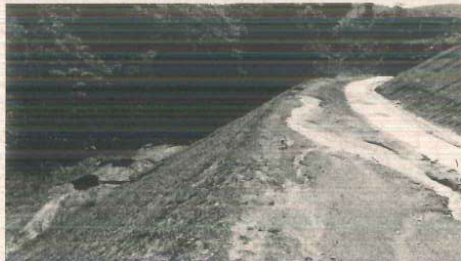
Instalação da canaleta hidrossemeadura no talude.
