TERMO ADITIVO E MODIFICATIVO Nº 10/2023

Contrato de Concessão Patrocinada SLT nº 008/2014

5.1.1 Talude 01 Km 18+400 ao Km 19+200 Sul

5.1.2 Talude 04 Km 29+250 ao Km 30+200 Sul

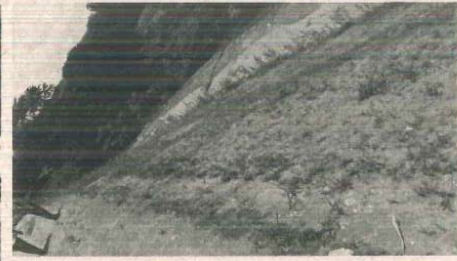
e Hidrossemeadura começando a germinar

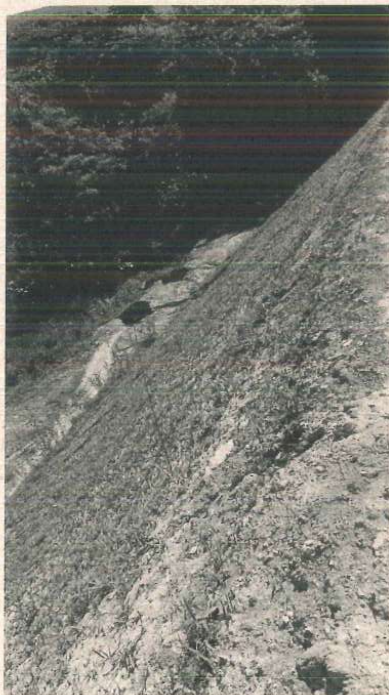
Hidrossemeadura implantada em todo o talude

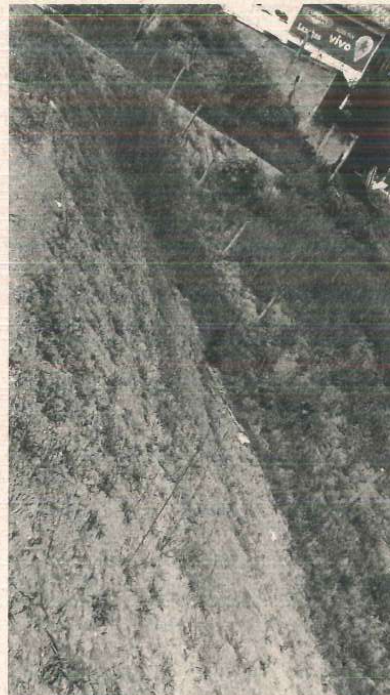
Na extremidade, a hidrossemeadura está em estágio mais avançado de desenvolvimento

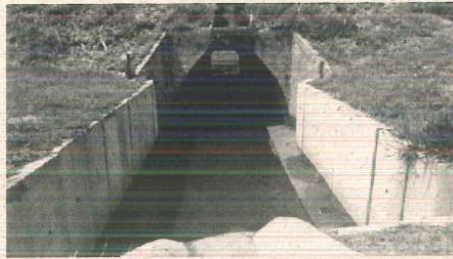
Foto de 2014, da época da conclusão das obras, mostra a passagem mais seca, bem como a passarela lateral.

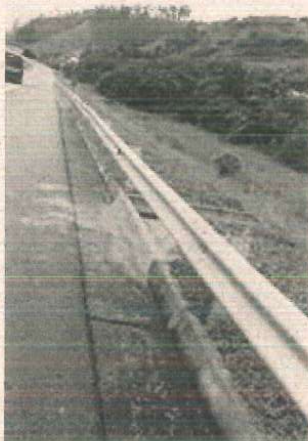
A DERSA em conjunto com o Consórcio Construtor realizou a adequação no sistema de contenção no trecho do km 34+600. As duas saídas d'água existentes foram fechadas conforme pode ser observado nas fotos abaixo. O fluxo das águas pluviais foi direcionando para a caixa de contenção de produtos perigosos.

As saídas d'água existentes no local foram fechadas.

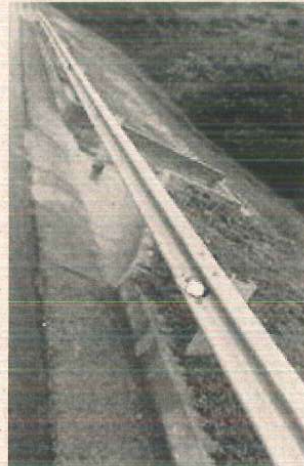
Foi realizado o direcionamento do fluxo de águas pluviais para caixa de contenção de produtos perigosos.

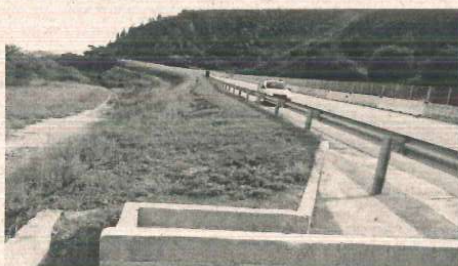
Idem foto anterior com vista de outro ângulo.

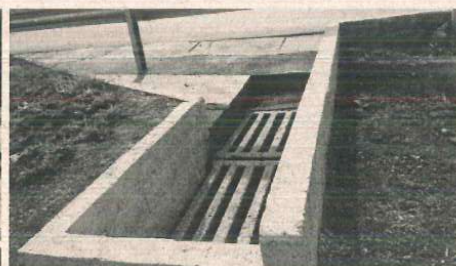
Detalhe da caixa de contenção de produtos perigosos.

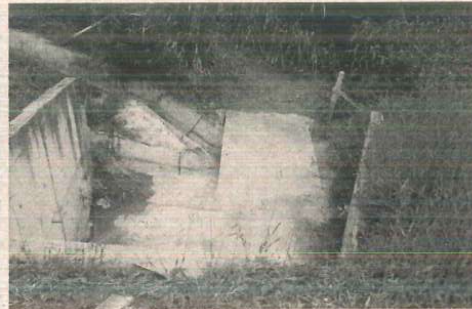
Detalhe da implantação de passarela de concreto no emboque da passagem de fauna no trecho do km 49+350.

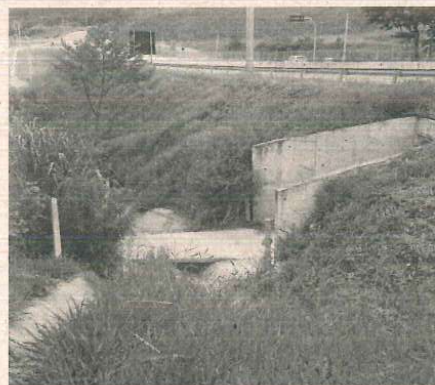
Passarela de concreto que foi implantada na saída do emboque da passagem de fauna.

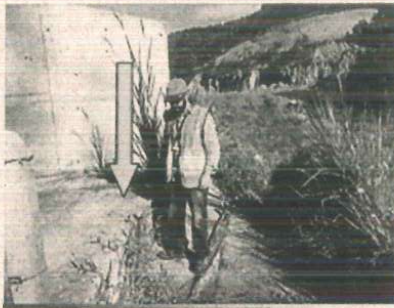
Foto tirada no dia 08/03/17.

Na passagem de fauna do Km 53+100 foi implantada uma rampa de concreto visando eliminar o desnível existente no emboque da passagem conforme pode ser verificado na nas fotos apresentadas abaixo:

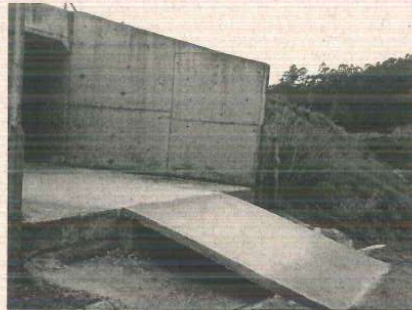
Foi implantada uma rampa de concreto no emboque da passagem de fauna com finalidade de eliminar o desnível existente no local.

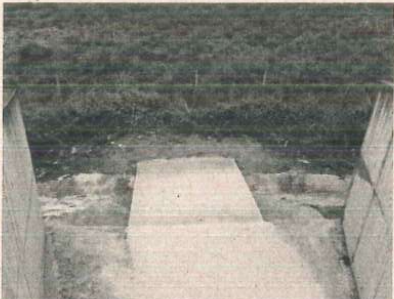
Vista de cima da rampa de concreto que foi implantada na saída do emboque da passagem de fauna do km 53+100.

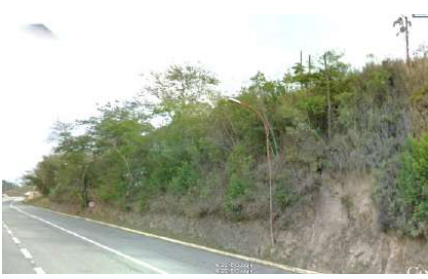
Não realização do tratamento / estabilização prevista em EIA do trecho de planoalto - Passivo Ambiental EIA - Planoalto Anexo 8 - Folha 02 de 37
TLD 16	23+090	24+150

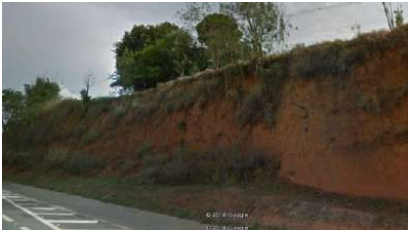
Corte de solo em ângulo inadequado - Não tratado passivo ambiental do EIA do trecho de planoalto - Passivo Ambiental EIA - Planoalto Anexo 8 - Folha 11 de 37.
TLD 33	31+600	32+200	Sul

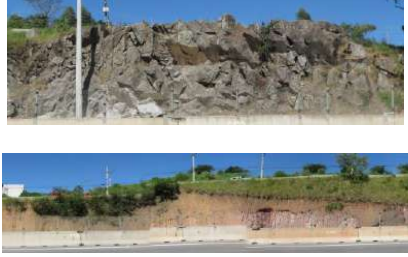
Corte de solo em ângulo inadequado em desconformidade com o projeto - trecho em rocha não tratado o passivo ambiental do EIA do trecho de planoalto - Passivo Ambiental EIA - Planoalto Anexo 8 - Folha 16 de 37

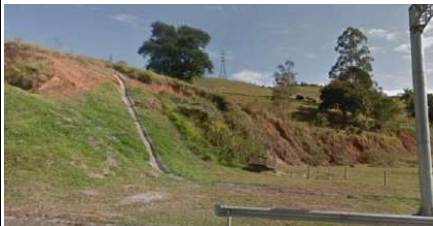
Ombreira do talude sendo afetado por passivo ambiental não tratado. Não realização do tratamento / estabilização prevista em EIA do trecho de planalto - Passivo Ambiental EIA - Planalto Anexo 8 - Folha 7 de 37
TLD 120	19+950	19+400	Norte

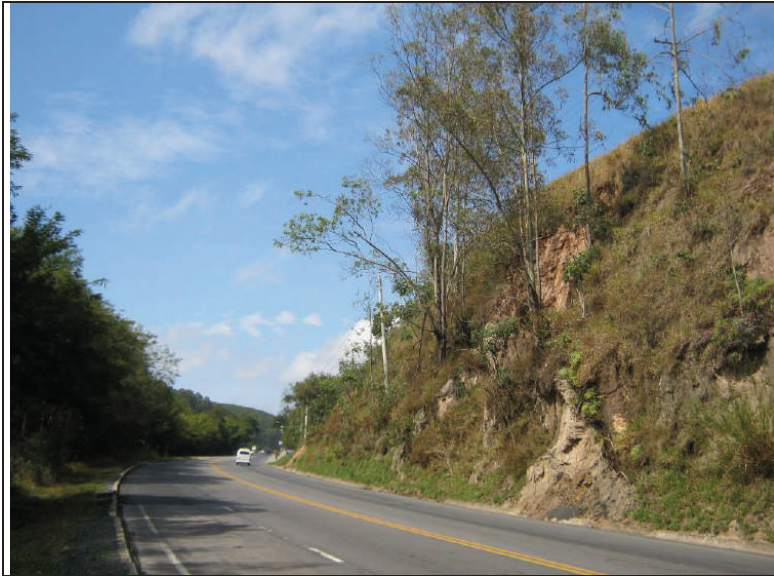
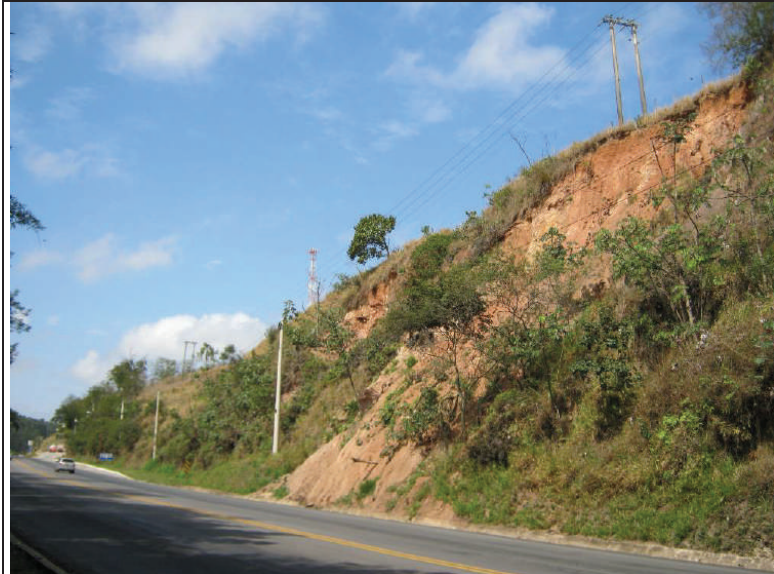
Descrição:
Talude de corte instável, apresentando processos erosivos devido a ausência de drenagem superficial e controle de parâmetros geométricos.

Impactos e processos de degradação ambiental:
Carreamento de material para a pista, o que pode comprometer o tráfego de usuários na Rodovia. Além disso, o sedimento acumulado está obstruindo o sistema de drenagem da rodovia e há risco de transporte de sedimentos para canais fluviais a jusante.

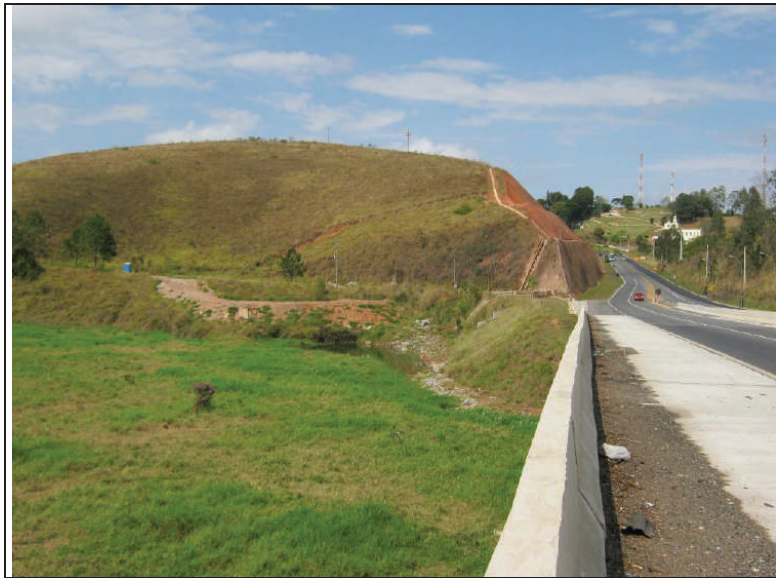
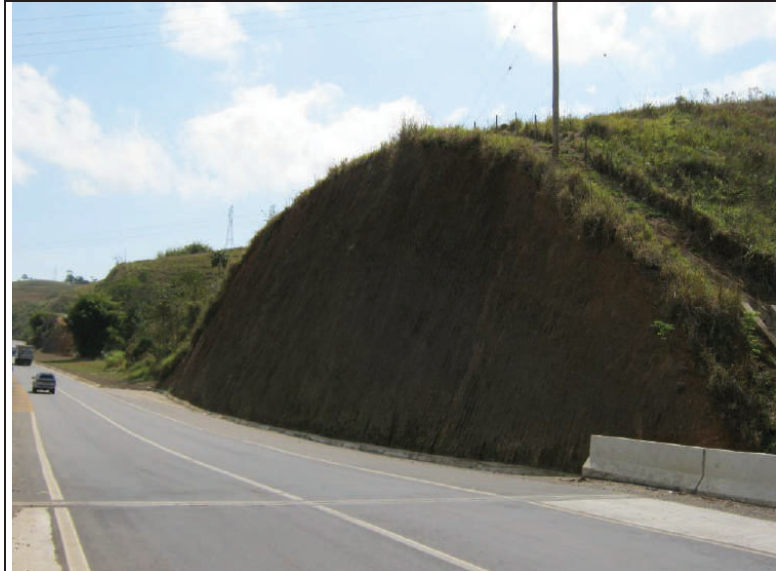
Descrição:
Tratam-se de taludes de corte que foram executados durante as obras de duplicação da ponte do Km 18+050 e que não apresentam formação vegetal.

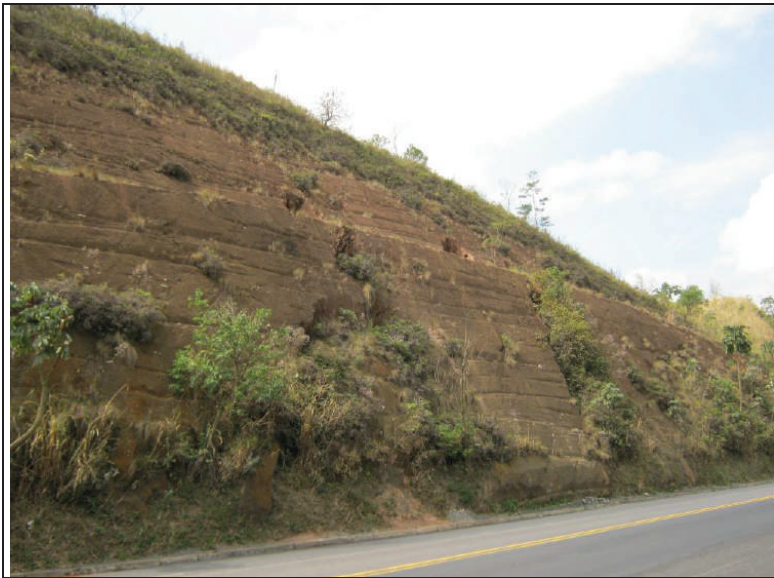
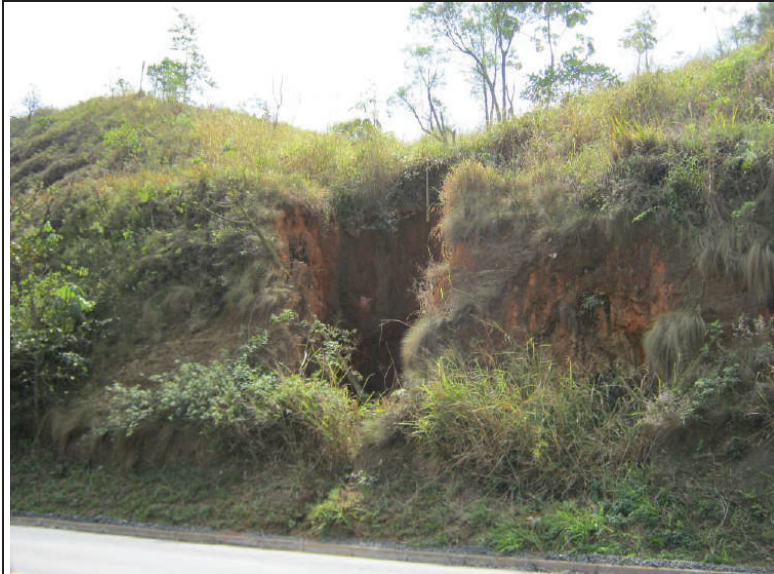
Descrição:
Talude de corte instável, apresentando processos erosivos devido a ausência de drenagem superficial e controle de parâmetros geométricos.

Impactos e processos de degradação ambiental:
Carreamento de material para a pista, o que pode comprometer o tráfego de usuários na Rodovia. Além disso, o sedimento acumulado pode obstruir o sistema de drenagem da rodovia e ser transportado para canais fluviais a jusante.

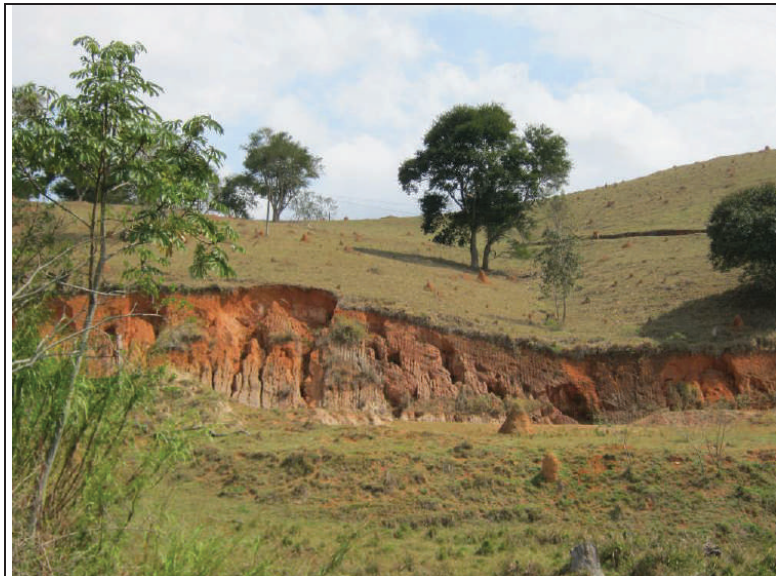
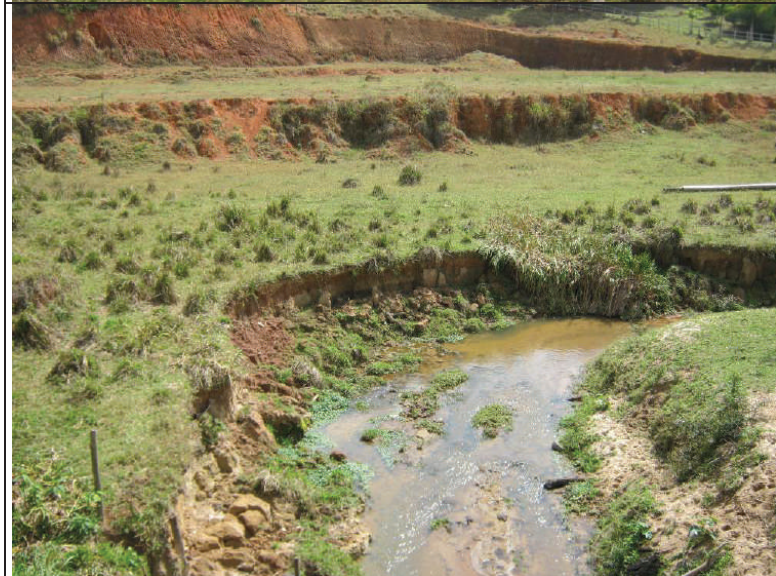
Talude de corte instável, apresentando processos erosivos devido a ausência de drenagem superficial.

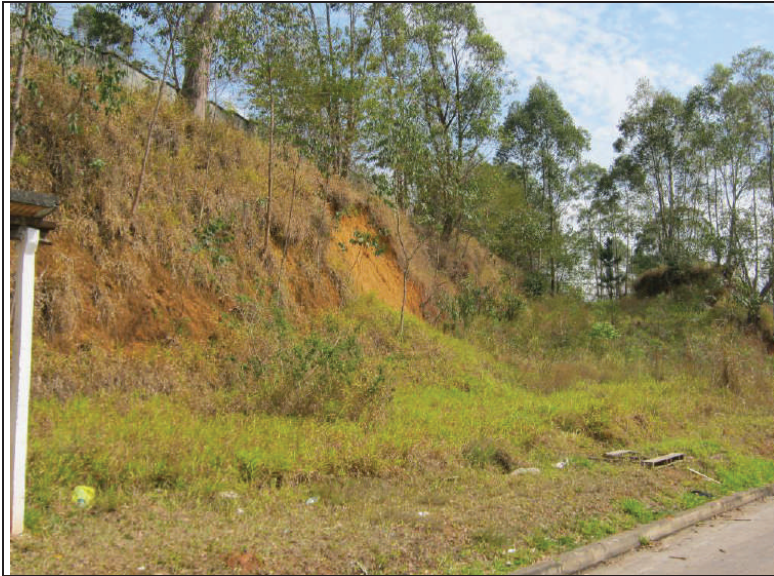
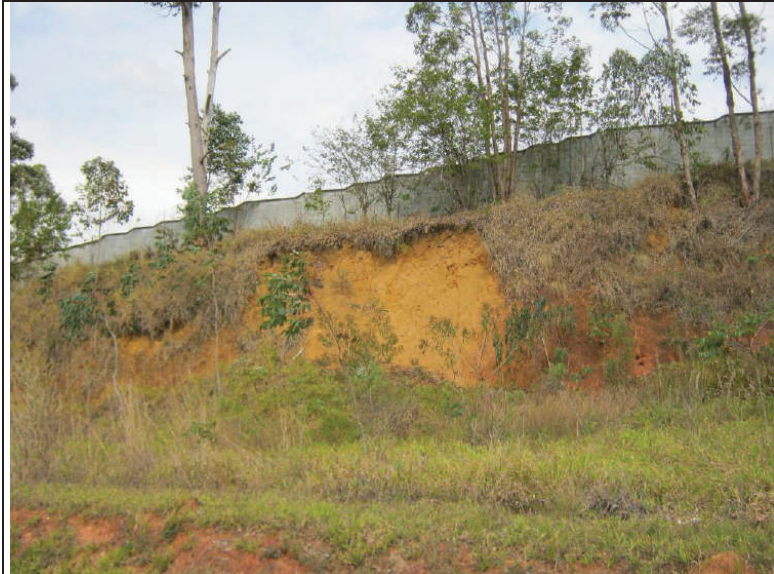
Descrição:
Talude de corte instável, próximo ao acesso para o município de Jambuí, apresentando processos erosivos devido a ausência de drenagem superficial e controle de parâmetros geométricos.

Impactos e processos de degradação ambiental:
Carreamento de material para pista e canais fluviais a jusante.

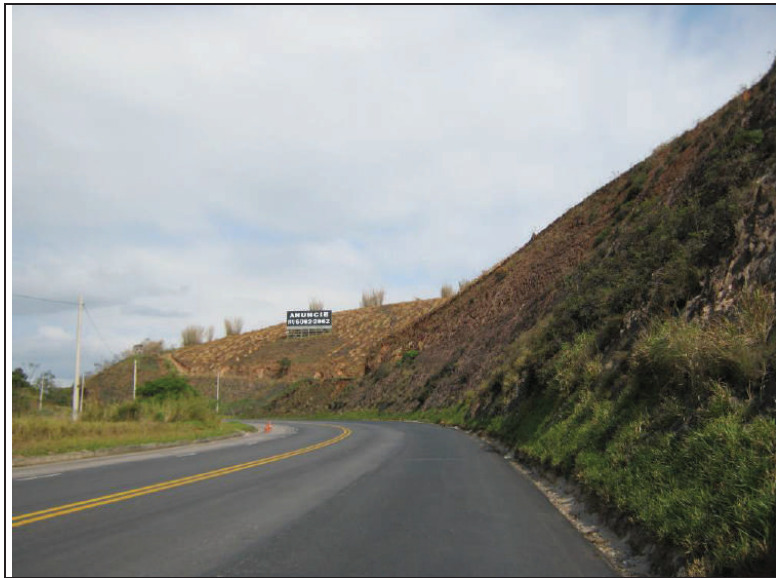
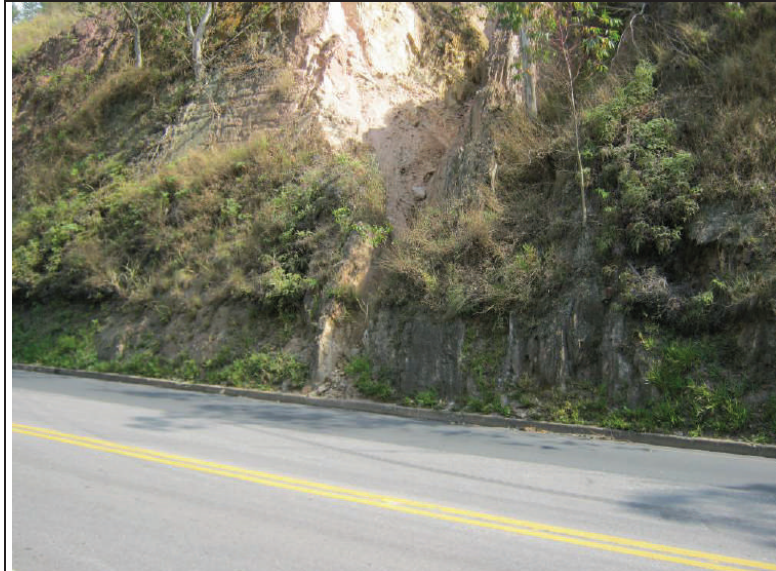
Descrição:
Talude de corte instável, apresentando processos erosivos devido a ausência de drenagem superficial e controle de parâmetros geométricos.

Impactos e processos de degradação ambiental:
Carreamento de material para pista, com risco de comprometimento do tráfego dos usuários da Rodovia. Além disso, há risco de transporte de sedimentos para canais fluviais a jusante.

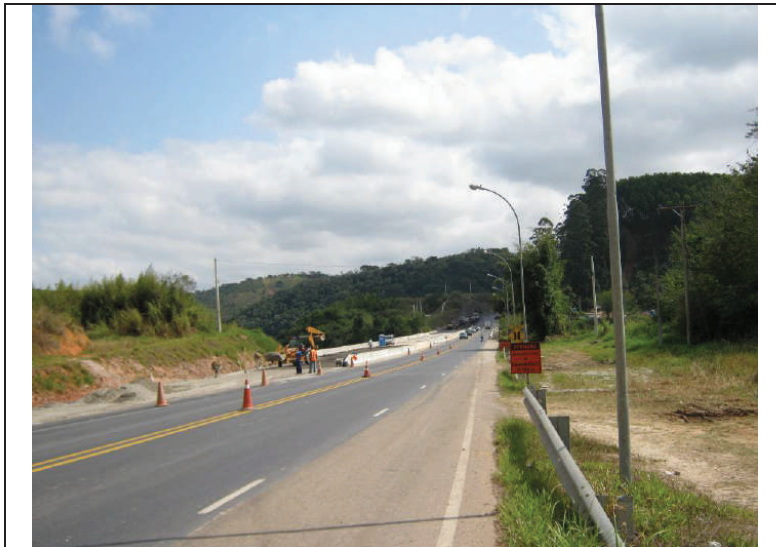
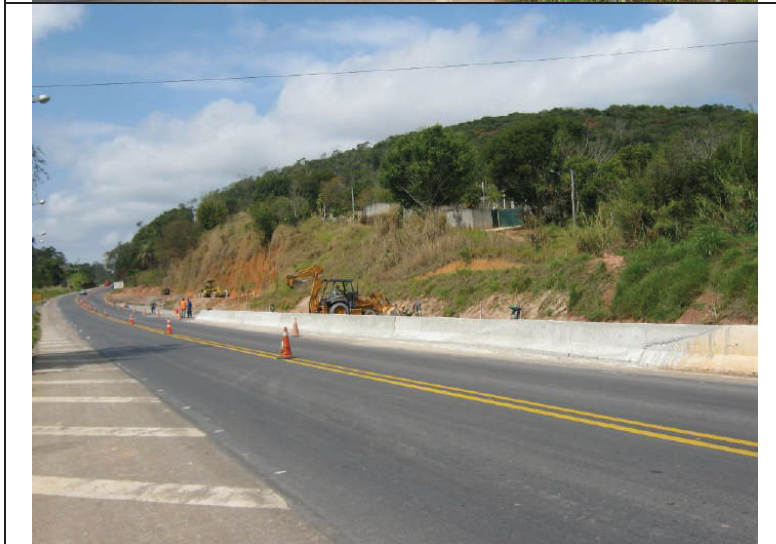
Descrição:
Obras existentes na ponte no km 28+000, pistas sentido Norte e Sul.

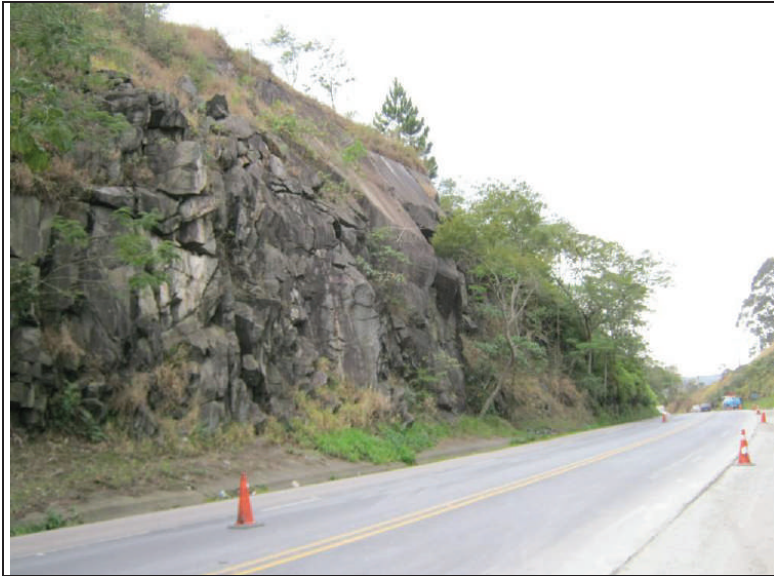
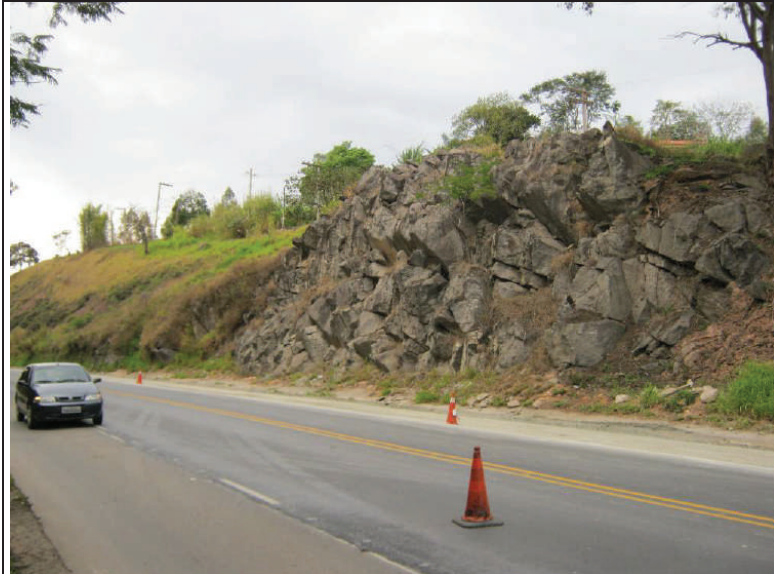
Descrição:
Talude de corte constituído que apresenta risco de desmonte de blocos de rocha do maciço.

Impactos e processos de degradação ambiental:
Deslizamento de blocos de rocha para pista, com risco de comprometimento do tráfego dos usuários da Rodovia.

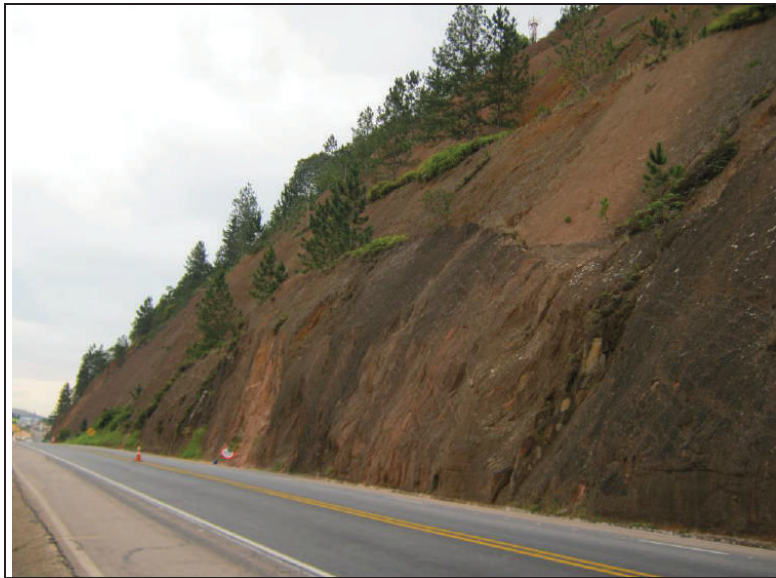
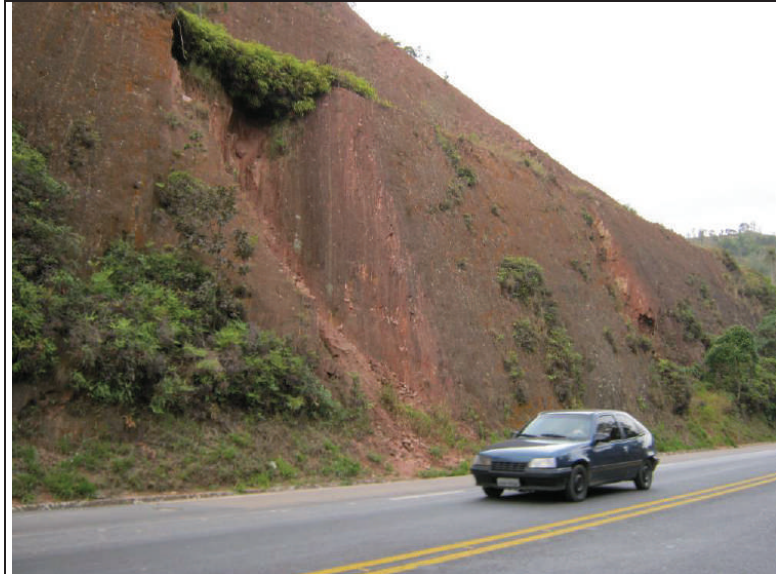
Talude de corte instável, apresentando processos erosivos devido a ausência de drenagem superficial e controle de parâmetros geométricos.

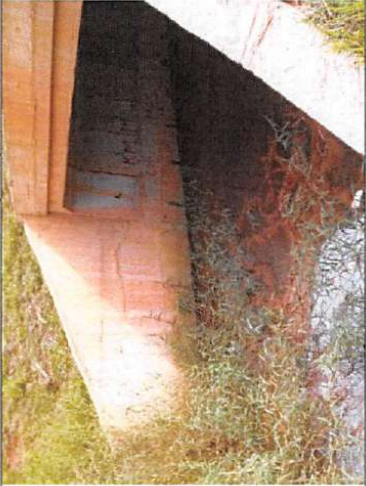
<p>Foto 02. Detalhe da passagem úmida 1, sem adaptação para passagem seca (28/04/15).</p>

<p>VISTORIA EM 28/04/2015</p> <p>Foto 02. Detalhe da passagem úmida 1, sem adaptação para passagem seca (28/04/15).</p>

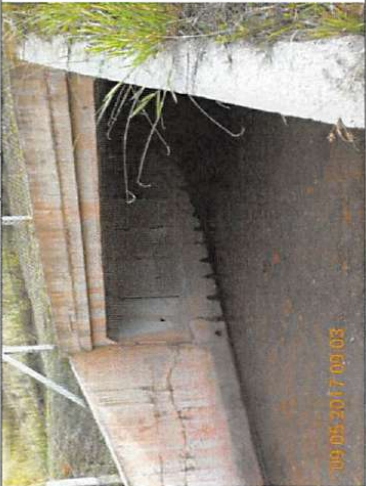
<p>Foto 02a. Detalhe da passagem úmida 1, sem adaptação para passagem seca (09/05/17).</p>

<p>VISTORIA EM 09/05/2017</p> <p>Foto 02a. Detalhe da passagem úmida 1, sem adaptação para passagem seca (09/05/17).</p>

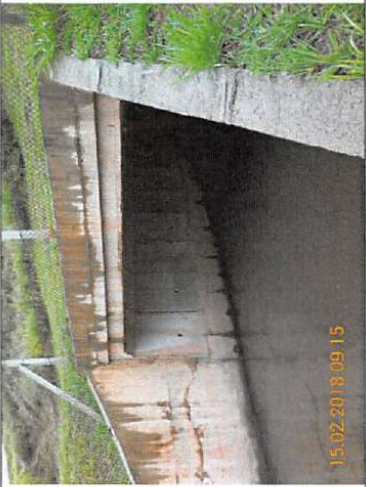
<p>Foto 02b. Não foi possível observar adaptação para passagem seca (15/02/18).</p>

<p>VISTORIA EM 15/02/2018</p> <p>Foto 02b. Não foi possível observar adaptação para passagem seca (15/02/18).</p>

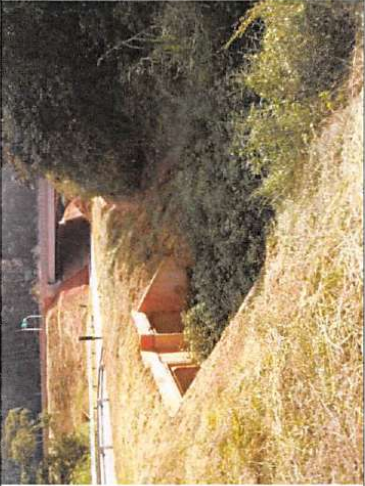
<p>Foto 03. Vista da passagem úmida 2, sem cerca direcionadora - Pista Sul (28/04/2015).</p>

<p>Foto 03. Vista da passagem úmida 2, sem cerca direcionadora - Pista Sul (28/04/2015).</p>

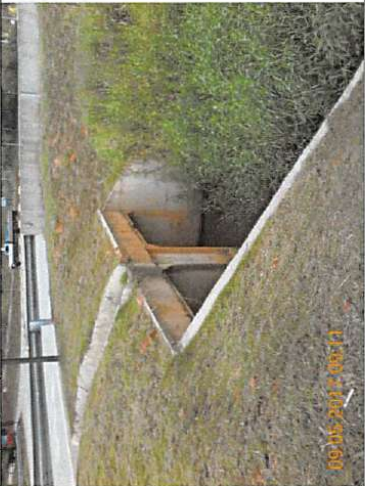
<p>Foto 03a. Vista da passagem úmida 2, sem cerca direcionadora - Pista Sul (09/05/2017).</p>

<p>Foto 03a. Vista da passagem úmida 2, sem cerca direcionadora - Pista Sul (09/05/2017).</p>

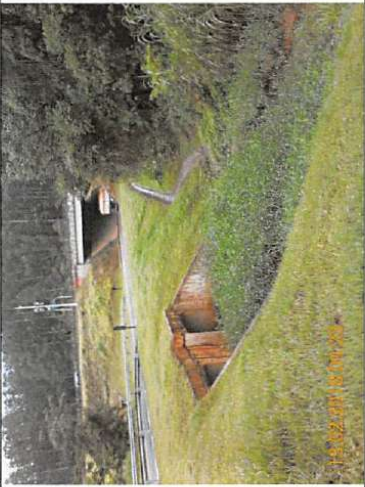
<p>Foto 03b. Vista da passagem úmida 2, sem cerca direcionadora - Pista Sul (15/02/2018).</p>

<p>Foto 03b. Vista da passagem úmida 2, sem cerca direcionadora - Pista Sul (15/02/2018).</p>

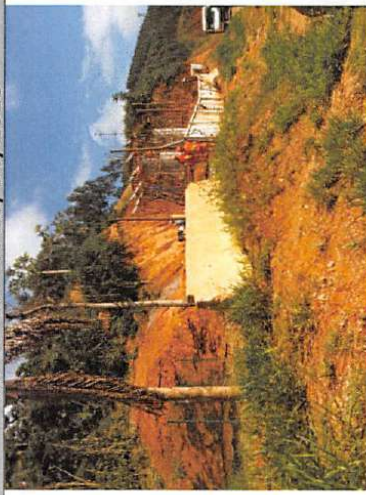
<p>Foto 05. Obras em andamento da passagem superior - Pista Sul.</p>

<p>Foto 05. Obras em andamento da passagem superior - Pista Sul.</p>

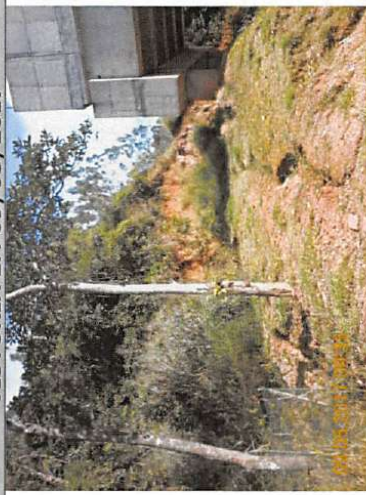
<p>Foto 05a. Presença de processos erosivos em ambos os lados da obra.</p>

<p>Foto 05a. Presença de processos erosivos em ambos os lados da obra.</p>

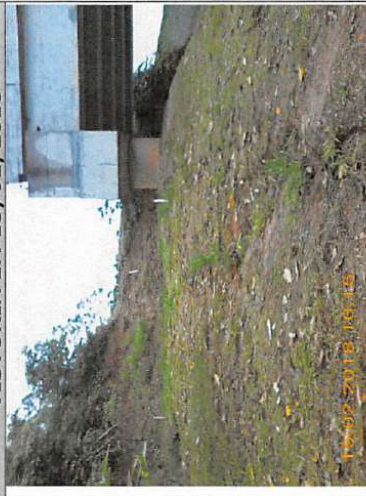
<p>Foto 05b. Presença de processos erosivos em ambos os lados da obra.</p>

<p>Foto 05b. Presença de processos erosivos em ambos os lados da obra.</p>

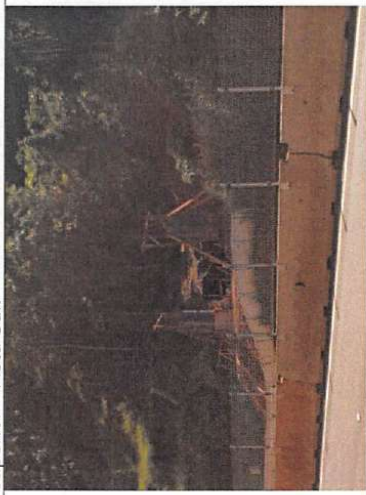
<p>Foto 06. Obras em andamento da passagem superior - Pista Norte.</p>

<p>Foto 06. Obras em andamento da passagem superior - Pista Norte.</p>

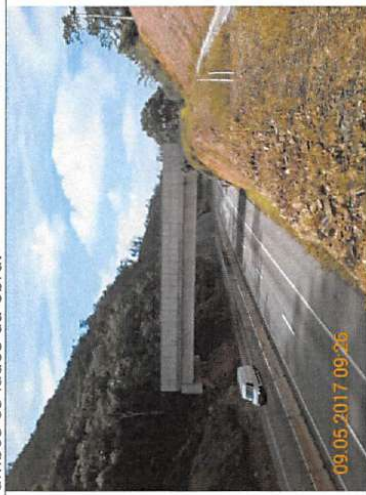
<p>Foto 06a. Obras paralisadas na passagem superior - Pista Sul.</p>

<p>Foto 06a. Obras paralisadas na passagem superior - Pista Sul.</p>

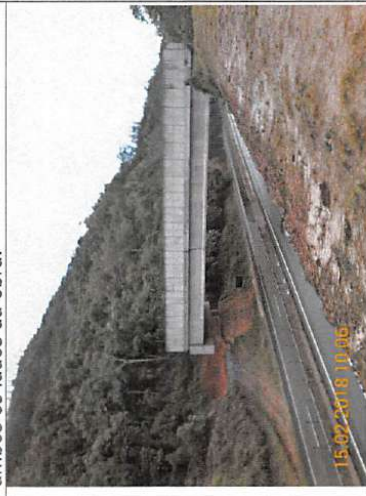
<p>Foto 06b. Obras paralisadas na passagem superior - Pista Sul.</p>

<p>Foto 06b. Obras paralisadas na passagem superior - Pista Sul.</p>

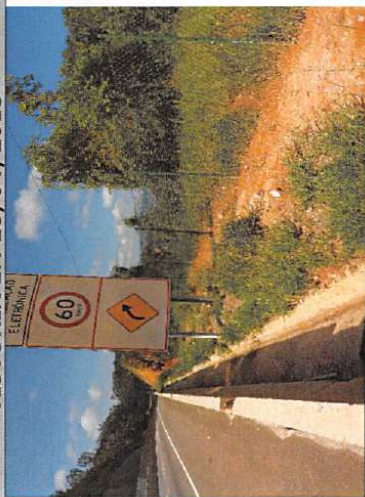
<p>Foto 07. Vista panorâmica da cerca direcionadora implantada para a passagem superior - Pista Sul.</p>

VISTORIA EM 28/04/2015	VISTORIA EM 09/05/2017	VISTORIA EM 15/02/2018
Foto 07. Vista panorâmica da cerca direcionadora implantada para a passagem superior - Pista Sul.	Foto 07a. Cerca direcionadora implantada para a passagem superior - Pista Sul.	Foto 07b. Cerca direcionadora implantada para a passagem superior - Pista Sul.
	Foto 08a. Não foram executados os encontros do viaduto nas pistas Sul e Norte (09/05/2017).	Foto 08b. Não foram executados os encontros do viaduto nas pistas Sul e Norte (15/02/2018).

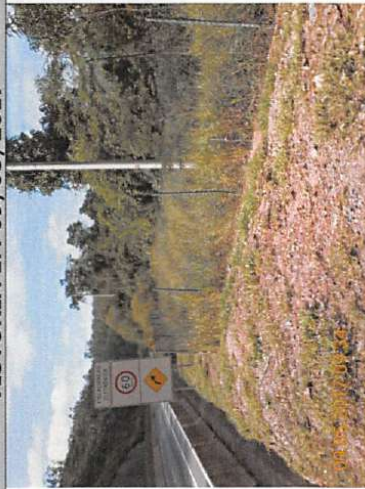
<p>Foto 07a. Cerca direcionadora implantada para a passagem superior - Pista Sul.</p>

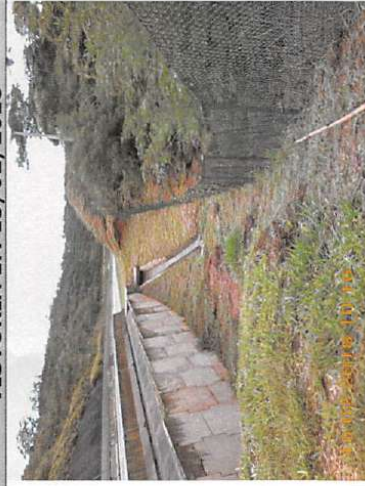
<p>Foto 07b. Cerca direcionadora implantada para a passagem superior - Pista Sul.</p>

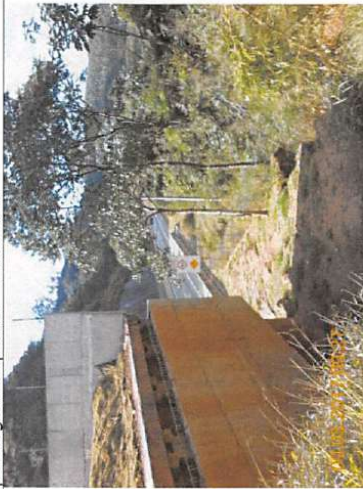
<p>Foto 08a. Não foram executados os encontros do viaduto nas pistas Sul e Norte (09/05/2017).</p>

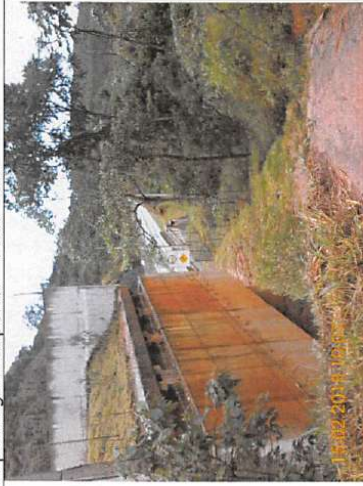
<p>Foto 08b. Não foram executados os encontros do viaduto nas pistas Sul e Norte (15/02/2018).</p>

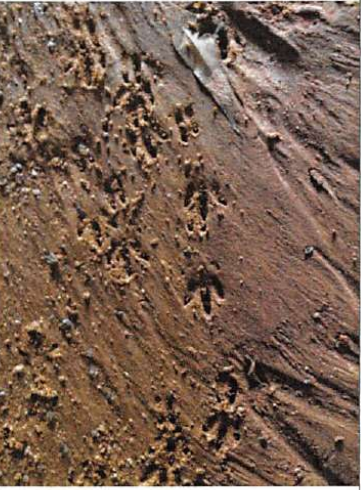
<p>Foto 17. Vestígios de animais encontrados no interior da passagem de fauna.</p>

<p>Foto 16b. Vista geral da passagem (Pista Norte).</p>
<p>Foto 17. Vestígios de animais encontrados no interior da passagem de fauna.</p>

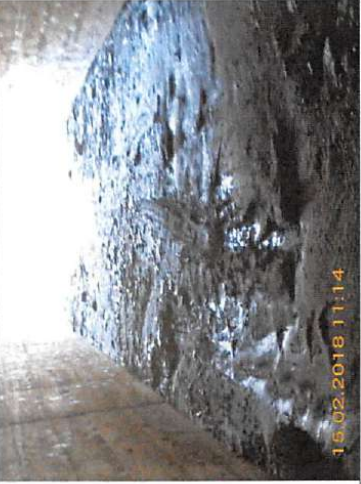
<p>Foto 17b. Vestígios de animais domésticos e silvestres, além de uso por humanos.</p>

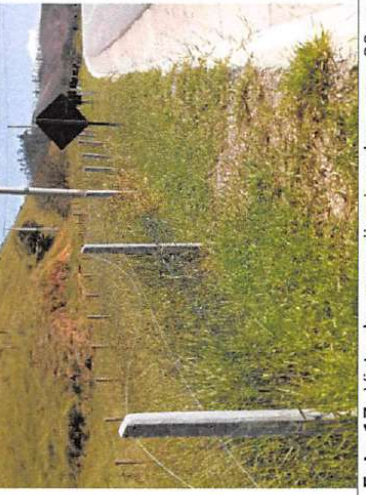
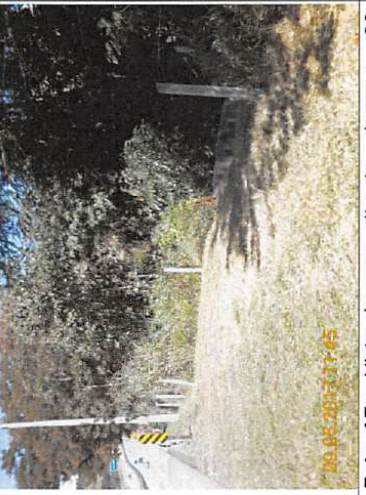
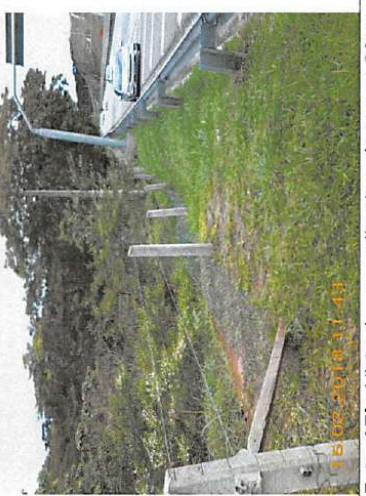
<p>Foto 17. Vista da cerca direcionadora com 30 cm de altura (Pista Sul).</p>

<p>Foto 17a. Vista da cerca direcionadora com 30 cm de altura (Pista Sul).</p>

<p>Foto 17b. Vista da cerca direcionadora com 30 cm de altura (Pista Sul).</p>

<p>Foto 16b. Vista geral da passagem (Pista Sul).</p>
<p>Foto 17. Vista da cerca direcionadora com 30 cm de altura (Pista Sul).</p>

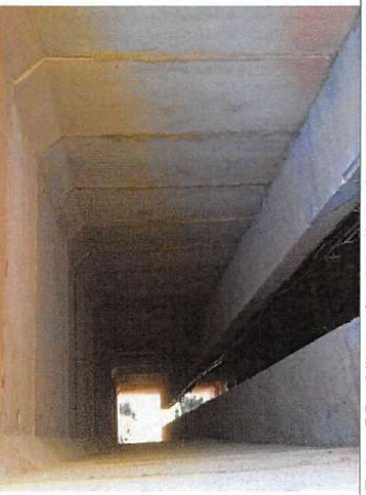
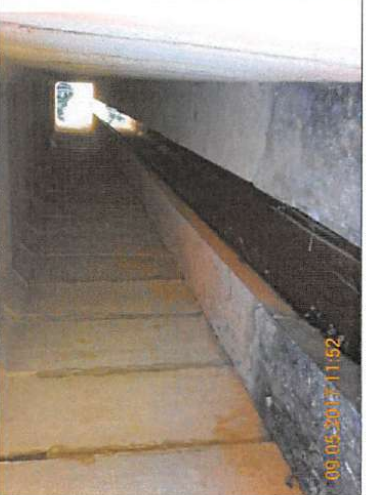
<p>Foto 20. Vista do interior da passagem com travessia seca para a fauna (Pista Sul).</p>

<p>Foto 20a. Vista do interior da passagem com travessia seca para a fauna (Pista Sul).</p>

Foto 19. Vista geral da passagem (Pista Sul).	Foto 19a. Vista geral da passagem (Pista Sul).	Foto 19b. Vista geral da passagem (Pista Sul).
Foto 20. Vista do interior da passagem com travessia seca para a fauna (Pista Sul).	Foto 20a. Vista do interior da passagem com travessia seca para a fauna (Pista Sul).	Foto 20b. Vista do emboque da passagem com travessia seca para a fauna (Pista Sul).

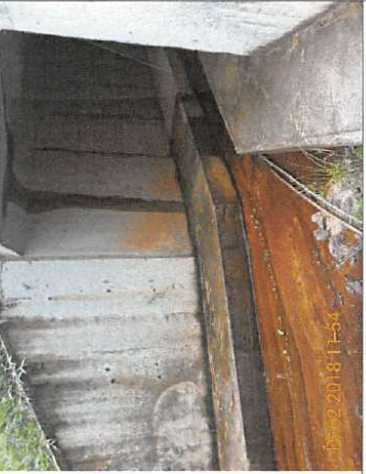
<p>Foto 20b. Vista do emboque da passagem com travessia seca para a fauna (Pista Sul).</p>

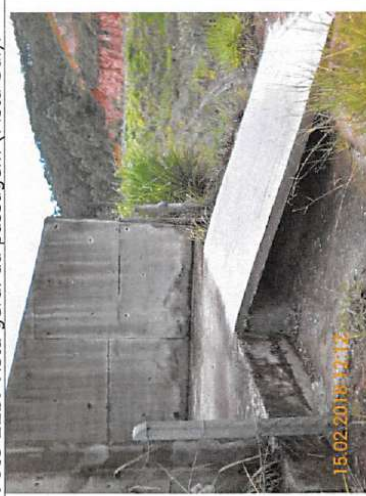
<p>Foto 23. Presença de degrau impossibilitando o acesso por animais de pequeno porte.</p>	<p>Foto 23a. Foi executada rampa facilitando o acesso de animais de pequeno porte.</p>	<p>Foto 23b. Detalhe da rampa facilitando o acesso de animais de pequeno porte.</p>

<p>Foto 23. Presença de degrau impossibilitando o acesso por animais de pequeno porte.</p>	<p>Foto 22a. Vista geral da passagem (Pista Sul).</p>

<p>Foto 23a. Foi executada rampa facilitando o acesso de animais de pequeno porte.</p>	<p>Foto 22b. Vista geral da passagem (Pista Sul).</p>

<p>Foto 23b. Detalhe da rampa facilitando o acesso de animais de pequeno porte.</p>

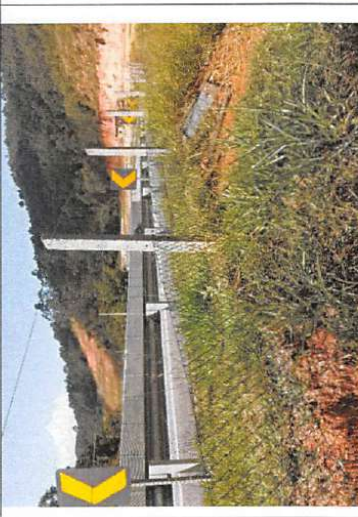
<p>Foto 24. Cerca de direcionamento com apenas 30 cm de altura.</p>	<p>VISTORIA EM 09/05/2017</p>

<p>Foto 24. Cerca de direcionamento com apenas 30 cm de altura.</p>	<p>VISTORIA EM 09/05/2017</p>

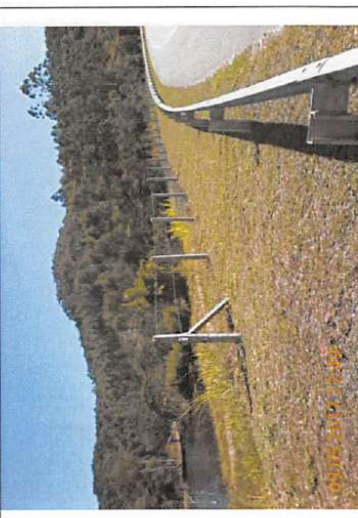
<p>Foto 24a. Vista geral da cerca direcionadora. O término abrupto da estrutura possibilita a travessia de animais.</p>

<p>Foto 24a. Vista geral da cerca direcionadora. O término abrupto da estrutura possibilita a travessia de animais.</p>	<p>VISTORIA EM 15/02/2018</p>

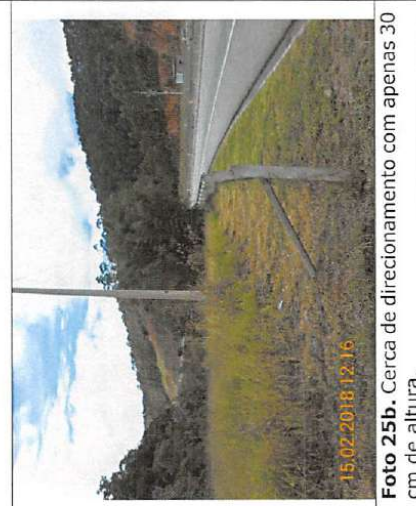
<p>Foto 25b. Cerca de direcionamento com apenas 30 cm de altura.</p>

<p>Foto 25b. Cerca de direcionamento com apenas 30 cm de altura.</p>
<p>Emitente Gerência de QSMS</p>		<p>Área Meio Ambiente</p>

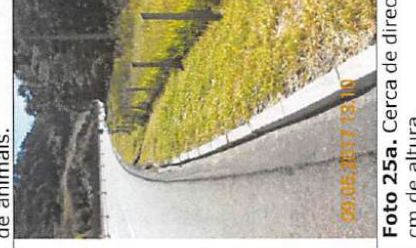
<p>Foto 25a. Cerca de direcionamento com apenas 30 cm de altura.</p>	<p>Foto 25.</p>

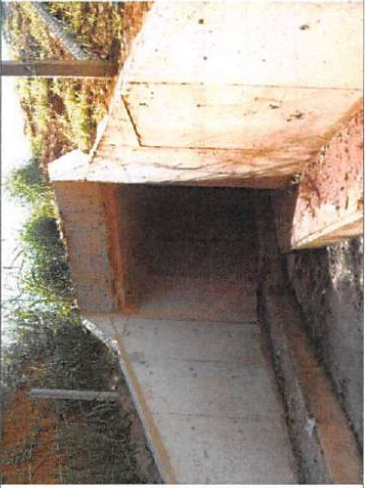
<p>Foto 26. Vista geral da passagem (Pista Sul).</p>	<p>Galeria demolida</p>	<p>Galeria demolida. A Concessionária Tamoiros está em negociações com a CETESB sobre a nova passagem.</p>

<p>Foto 26. Vista geral da passagem (Pista Sul).</p>	<p>Galeria demolida</p>	<p>Galeria demolida. A Concessionária Tamoiós está em negociações com a CETESB sobre a nova passagem.</p>

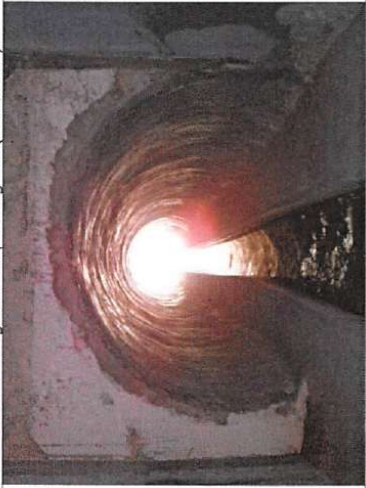
<p>Foto 27. Vista geral do interior da passagem onde houve transição do perfil celular para tubular.</p>	<p>Galeria demolida</p>

<p>Foto 27. Vista geral do interior da passagem onde houve transição do perfil celular para tubular.</p>	<p>Galeria demolida</p>

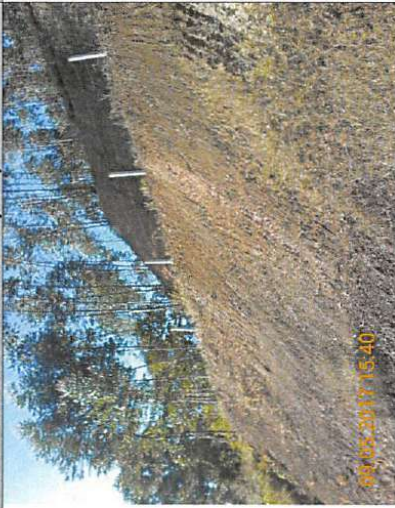
<p>Foto 11a. Vista do cercamento com tela alambrado de 30 cm de altura.</p>	<p>Foto 11b.</p>

VISTORIA EM 28/04/2015		VISTORIA EM 09/05/2017		VISTORIA EM 15/02/2018	
Foto 11.	<p>Foto 11a. Vista do cercamento com tela alambrado de 30 cm de altura.</p>	<p>Foto 11b.</p>			
Foto 12.	<p>Foto 12a. Vista da passagem inferior. Observado assoreamento junto ao curso d'água.</p>	<p>A passagem de animais foi visualizada à distância (não foi possível acessá-la devido à altura da vegetação).</p>

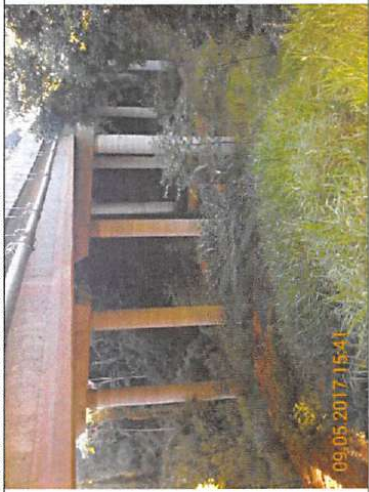
<p>Foto 12a. Vista da passagem inferior. Observado assoreamento junto ao curso d'água.</p>	<p>Foto 12.</p>

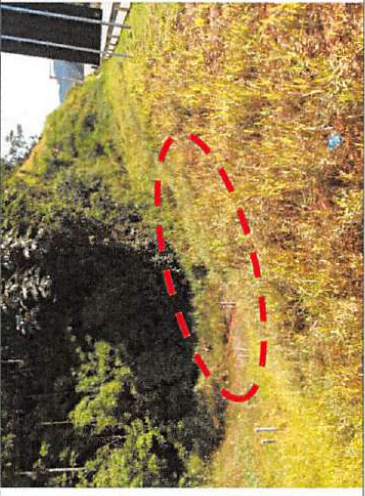
<p>Foto 13. Vista geral da passagem (Pista Sul).</p>

VISTORIA EM 28/04/2015	VISTORIA EM 09/05/2017
  <p>Foto 13. Vista geral da passagem (Pista Sul).</p>	  <p>Foto 13a. -</p>
  <p>Foto 14. Detalhe da passagem (Pista Sul).</p>	  <p>Foto 14a. Detalhe da passagem (Pista Sul) com cercamento de 30 cm.</p>
  <p>Foto 14b. Detalhe do emboque da passagem com seção tubular.</p>	  <p>Foto 13b. Vista do emboque da PF.</p>

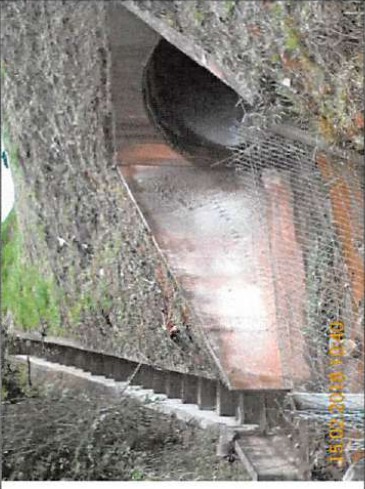
<p>Foto 13b. Vista do emboque da PF.</p>

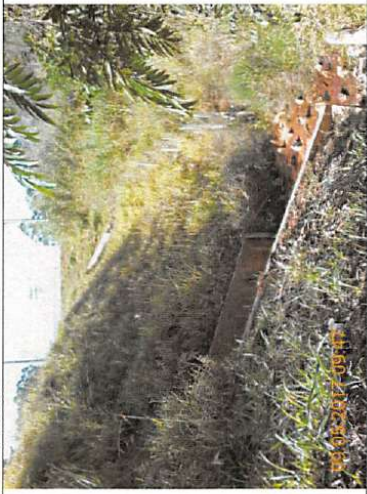
<p>Foto 14a. Detalhe da passagem (Pista Sul) com cercamento de 30 cm.</p>
  <p>Foto 14. Detalhe da passagem (Pista Sul).</p>

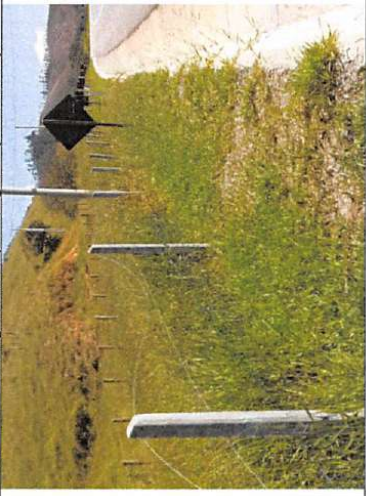
<p>Foto 17a. Vista da cerca direcionadora com 30 cm de altura (Pista Sul).</p>

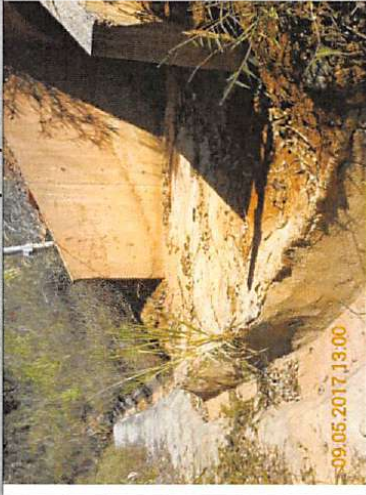
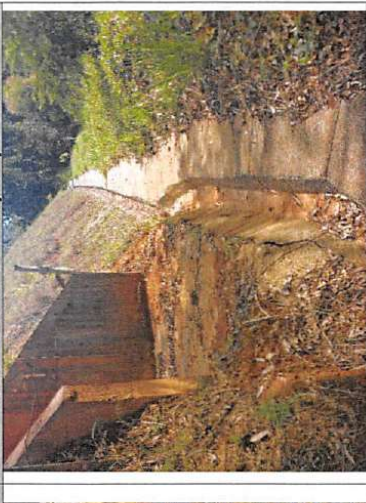
Foto 28. -	Foto 28a. Detalhe de desnível no emboque da passagem de fauna (Pista Norte).	Foto 28b. Detalhe de desnível no emboque da passagem de fauna (Pista Norte).

VISTORIA EM 28/04/2015	VISTORIA EM 09/05/2017	VISTORIA EM 15/02/2018
Foto 28a. -	Foto 28a. Detalhe de desnível no emboque da passagem de fauna (Pista Norte).	Foto 28b. Detalhe de desnível no emboque da passagem de fauna (Pista Norte).
